# Besiktningsprotokoll

Ombesiktning

| Fastighetsbeteckning:<br>Bredåkra 9:102 | |

| Besiktningsdatum:<br>2025-06-05 | Protokollnummer:<br>69064841 |

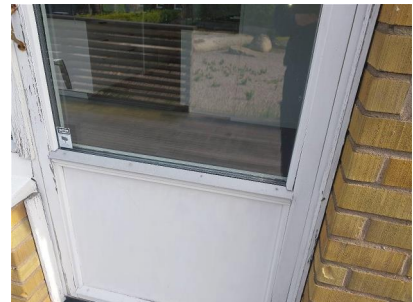
##### Utvändigt / Dörrar

Altandörr är i behov av målning/underhåll.

Dörrar där målningsbehov finns riskerar att få fukt- och rötskador på grund av sämre vattenavvisande förmåga.

För att öka livslängden på dörr rekommenderas målning och underhåll.

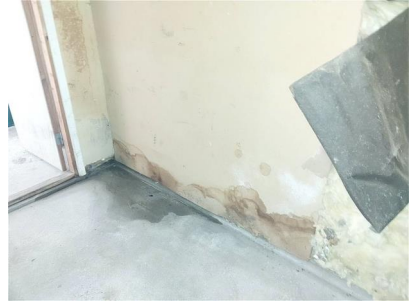
### Utvändigt / Garage invändigt

Vattenskada och förhöjda fuktindikationer finns i utrymmet. (Detta är troligen ett läckage utifrån. Vatten som trycker in mot garaget vid ogynnsam väderlek). Det är därför viktigt och gräva upp marken intill ytterväggen och lägga ett dräneringsrör framöver som leder bort dagvattnet.

Vi rekommenderar en fördjupad undersökning för att bedöma orsak och omfattning av skadan. Aktuellt försäkringsbolag för byggnaden bör även kontaktas för bedömning om skadan är ersättningsbar eller ej.
