# Besiktningsprotokoll

Anticimex Försäkringsbesiktning i samarbete med Fastighetsbyrån

| Fastighetsadress:<br>Flatön 730 | |

| Besiktningsdatum:<br>2025-06-02 | Protokollnummer:<br>69031380 |

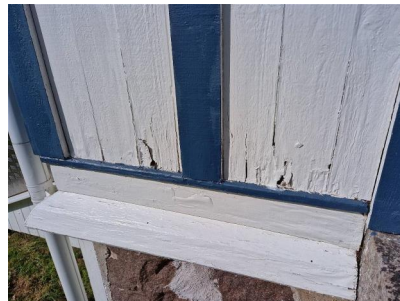
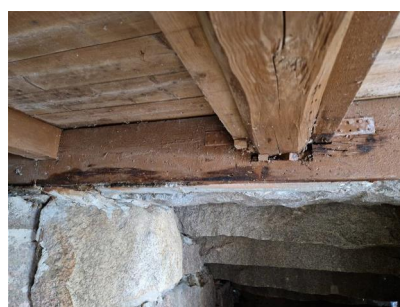
### Utvändigt / Veranda

- Fasadpanel är lokalt rötskadad.
- Rötskada noterades i underliggande golvbjälke (synlig från källarnedgång).
- Trappa av sten ligger an mot väggkonstruktion.

En fördjupad undersökning rekommenderas för att konstatera orsak och omfattning samt för åtgärd.

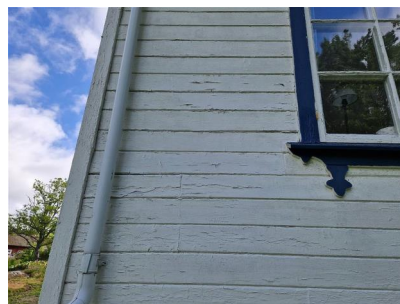
### Utvändigt / Fasad

Fasadpanel är i behov av målning/underhåll.

Risk för fuktrelaterade skador på grund av sämre vattenavvisande förmåga.

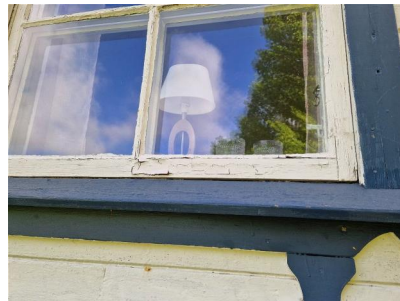
### Utvändigt / Fönster

- Fönster är allmänt i behov av målning/underhåll.
- Fönsterbleck av trä är i behov av målning/underhåll. Lokalt noterades rötskada.
- Enstaka fönsterbleck (plåt) är otäta mot foder.
- Rötskador noterades i källarfönster.

Risk för fuktrelaterade skador på grund av sämre vattenavvisande förmåga. Byte av rötskadade detaljer och fönster rekommenderas samt kontroll av eventuella bakomliggande skador.

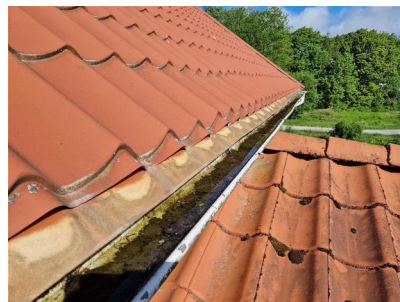
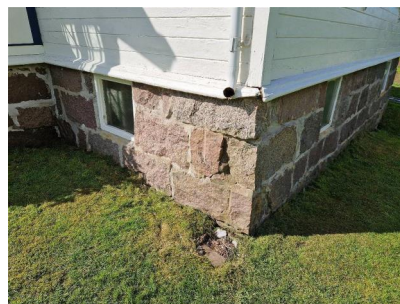
### Utvändigt / Hängrännor / Stuprör

- Hängrännor lutar fel och är fulla med skräp.
- Stuprör är inte anslutna till markledning och avslutas vid husgrund.

Bristerna medför en ökad fuktbelastning mot huset vilket kan resultera i fuktrelaterade skador.

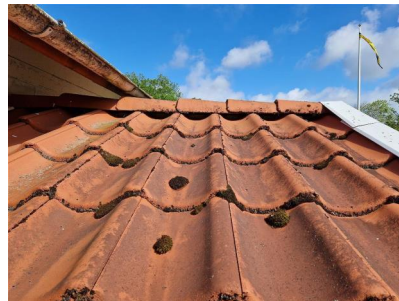
### Utvändigt / Tak

- Mosspåväxt förekommer på betongtakpannor.
- Nocktätning finns inte under nockpannor.
- Lokala rostangrepp förekommer på takfotsplåt till plåttaktäckning.
- Underlagstak under plåttaktäckning gick inte att bedöma.
- Taket har av säkerhetsskäl besiktigats från mark och takstege.

Bristerna medför att taktäckningen har ett minskat motstånd mot vatteninträngning, vilket kan resultera i fuktrelaterade skador på träläkt och underliggande konstruktioner.

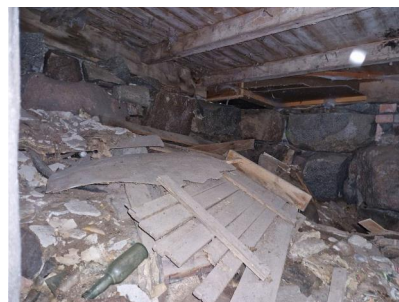
### Utvändigt / Krypgrund (Entréhall/Dusch)

- Under Entréhall/Dusch finns luckor från båda håll. Kontroll av konstruktion utfördes genom okulär kontroll av och fuktkvotsmätning i blindbotten/bjälklag. Vid kontroll av konstruktion uppmättes fuktvärden över kritisk fuktnivå för mikrobiell tillväxt.
- Mikrobiell lukt upplevdes i utrymmena.
- Rikligt med organiskt material/byggspill finns på markytan. Rensning rekommenderas.

Fuktkvoten uppmättes till 22 %. Risk för mikrobiell tillväxt föreligger om fuktkvoten överstiger 17 %.

En fördjupad undersökning rekommenderas för att konstatera orsak och omfattning samt för åtgärdsförslag.

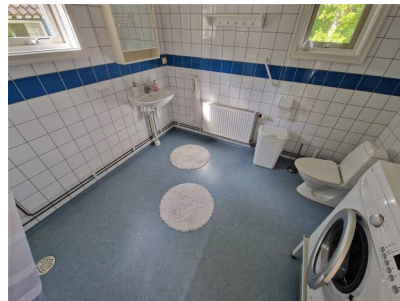
### Entréplan / Dusch, Tvätt och WC

- Utrymmet har bakfall utanför duschzonen.
- Tröskel till utrymmet är handikappanpassad.

Bristerna medför ökad risk för att vatten kan tränga ner i omkringliggande konstruktioner med fuktrelaterade skador som följd.

Vid fuktindikering som utfördes i utrymmet noterades inga förhöjda fuktindikationer.

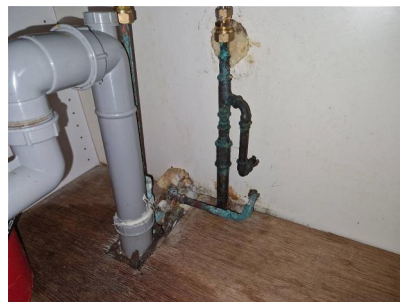
### Entréplan / Kök

- Vattenrör i diskbänkskåp är ärgade.
- Fuktskydd finns inte i diskbänkskåp.

Vid fuktindikering som utfördes i utrymmet noterades inga förhöjda fuktindikationer.

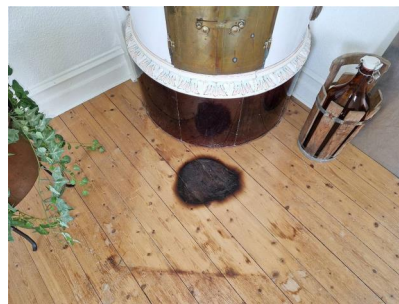
### Entréplan / Vardagsrum

Brännmärke förekommer i golv framför kakelugn.

Se även lämnade upplysningar.

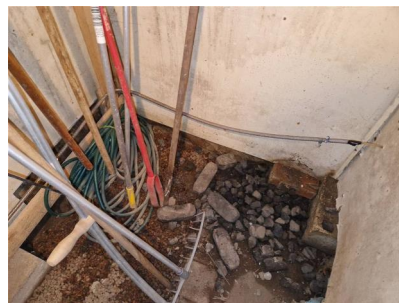
### Källarplan / Allmänt

- Utrymmet är ouppvämt.
- Lokala fuktinträngningar noterades.
- Vid fuktkvotmätning i träkonstruktioner/bjälklag uppmättes fuktvärden över kritisk fuktnivå för mikrobiell tillväxt.
- Delvis enklare väggkonstruktion samt trähyllor, med fuktrelaterade skador.

De höga fuktvärdena innebär att grundens klimat under delar av året är för fuktigt. Detta kan i förlängningen leda till rötskador i konstruktionen. För att undvika detta så måste grundläggningens klimat bli torrare genom avfuktning alternativt avfuktning och uppvärmning. Fuktkvoten uppmättes till 19 %. Vidare rekommenderas att organiska konstruktioner och detaljer i kontakt med betongplatta och grundmur tas bort och vid behov ersättas med oorganiska material.

Läs Anticimex faktablad om uteluftsventilerade krypgrunder för tips och råd.

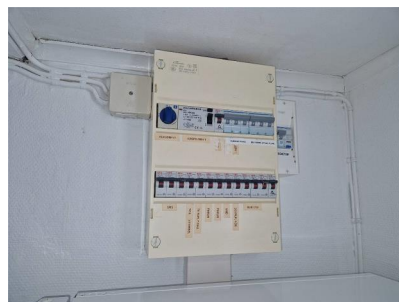
### Hela huset / EI

- Gruppförteckning och jordfelsbrytare finns till elcentralen.
- Vid stickprovsvis funktionskontroll av jordade eluttag i kök och våtutrymmen noterades inga avvikelser.
