# Besiktningsprotokoll

Anticimex Försäkringsbesiktning i samarbete med Fastighetsbyrån

| Fastighetsadress:<br>Konvaljevägen 5 | |

| Besiktningsdatum:<br>2025-05-20 | Protokollnummer:<br>69008813 |

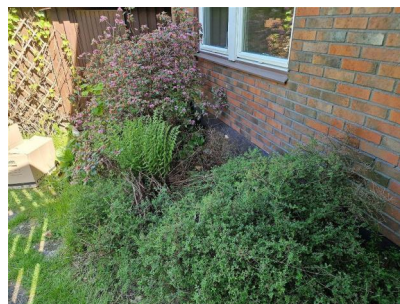
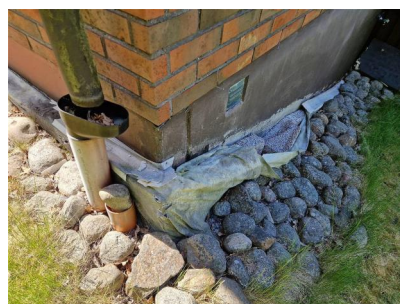
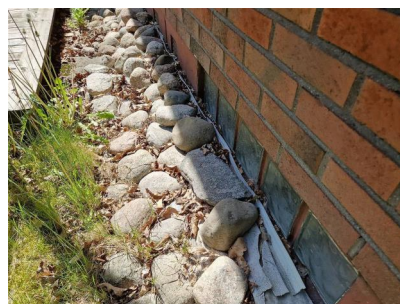
- Utvändigt fuktskydd, markduk och kantskydd är bristfälligt utfört, vatten tränger in i huset, se position suterrängplan allmänt.
- Växter och rabatter intill huset.

För omfattning och lämpliga åtgärder rekommenderas att en fackman kontaktas.

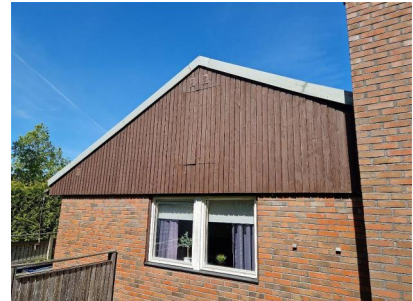
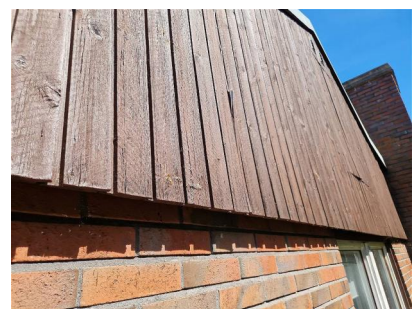
Träpanel vid gavelspets är i ett sämre skick, otät utvändigt vindslucka.

Byte av träpanel och kontroll av bakomliggande konstruktion rekommenderas via en snickare.

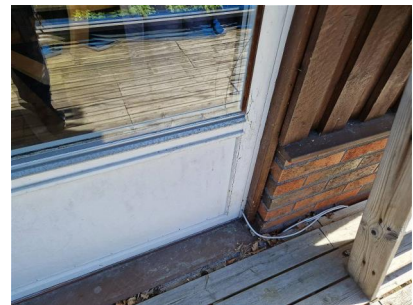
Balkongdörrar är i behov av underhåll.

Underhåll rekommenderas för att undvika skador.

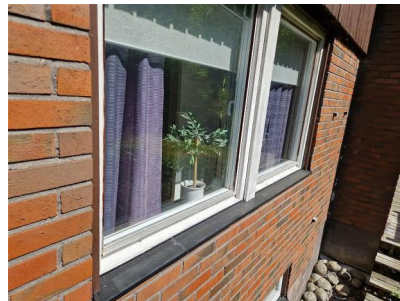
Fönster är i behov av underhåll.

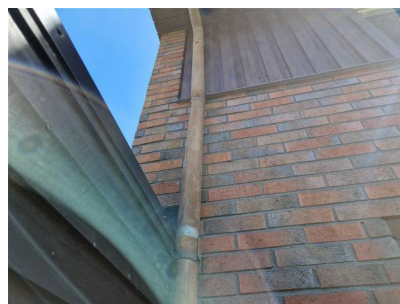
Stuprör rostar.

Rostangrepp kan orsaka läckage och en ökad fuktbelastning.

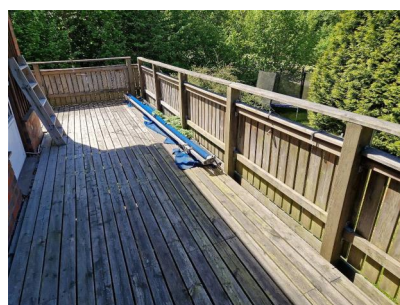
Rötskador finns i bärlinor trallbrädor, bärlina har släppts från fasad och är lös, stort utrymme mellan skyddsräcke och trallbrädor.

Det rekommenderas att en snickare kontaktas för lämpliga åtgärder. Balkongen bör inte beträddas för att undvika personskada.

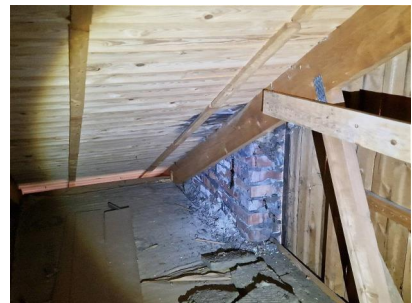
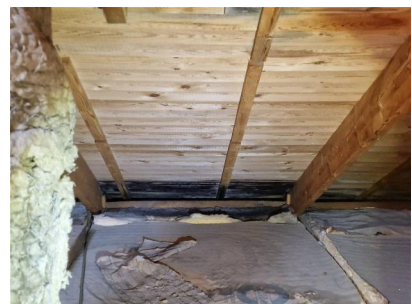
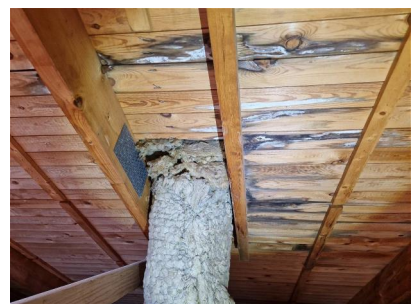
- Läckage och fuktskador finns i underlagstaket vid flera ställen.
- takpannor saknas och skador finns i läkt.

Det rekommenderas att en fackman kontaktas för omfattningen av en takomläggning.

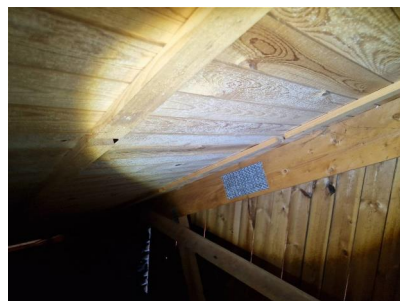
Mikrobiell påväxt finns på underlagstaket.

Den mikrobiell påväxten indikerar att vinden tillförs fukt inifrån bostaden. För att komma tillrätta med detta behöver fukttillförseln inifrån bostaden minskas. Det kan göras genom att ventilationen i bostaden förbättras samt att eventuella otätheter i vindsbjälklaget (tak-/väggvinklar, taklucka med mera) tätas.

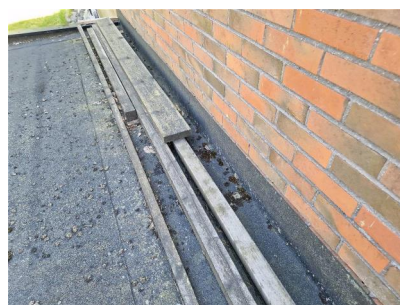
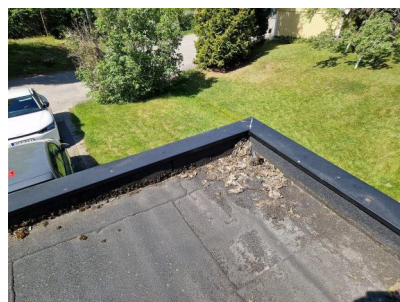
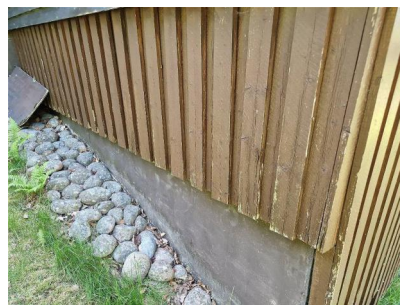
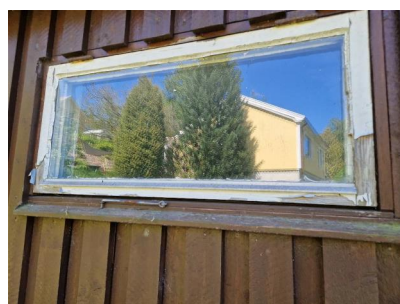
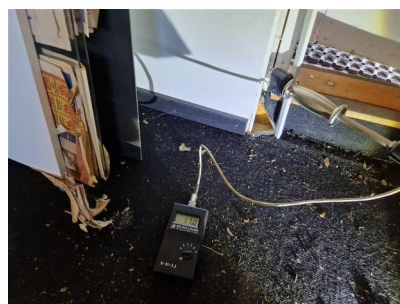
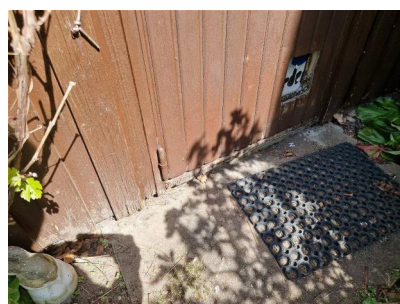
- Rötskador finns i taksarg, fasadpanel och tröskel. Garageporten är i ett dåligt skick.
- Inbyggd takavvattnings med takbrunn.
- Plåtbeslag saknas mellan garagetak och fasad.

- Mikrobiell lukt upplevdes invändigt. Fuktkvoten uppmättes till 17% i väggregel, risk för mikrobiell tillväxt föreligger om fuktkvoten överstiger 17%.

För omfattning och lämpliga åtgärder gällande ovannämnda brister och skador rekommenderas att en fackman kontaktas.

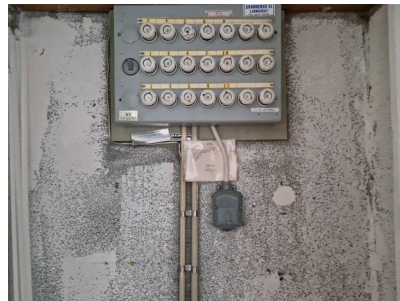
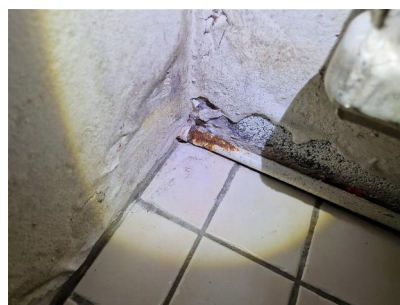
- 3-fas uttag i metallutförande.
- Löst hängande elkablar i kök.
- Äldre elinstallationer förekommer.

- Värmeledningsrör rostar.
- Bristfällig ventilation.

Det rekommenderas att en elektriker kontaktas för kontroll och lämpliga åtgärder.

Det rekommenderas att en rörläggare kontaktas för omfattning och lämpliga åtgärder.

Bättre ventilation rekommenderas i huset, kontakta fackman för rätt åtgärder.

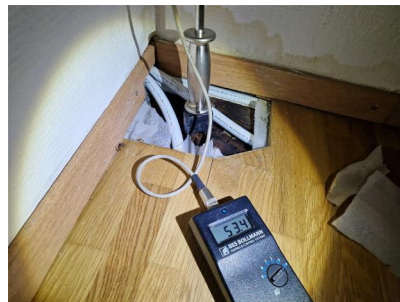
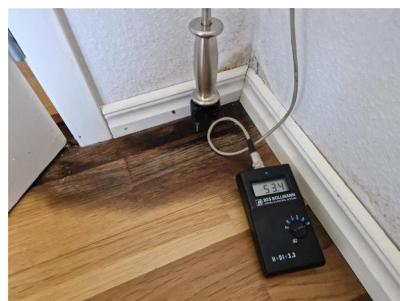
- Vid kontroll av golvkonstruktioner uppmättes förhöjda fuktvärden och mikrobiell lukt upplevdes, golvspånskiva och ytskikt är fuktskadade och formförändrade.
- Puts och färg släpper på insidan av grundmur och innerväggar.

För orsak, omfattning och lämpliga åtgärder rekommenderas att fackmän kontaktas för vidare kontroll.

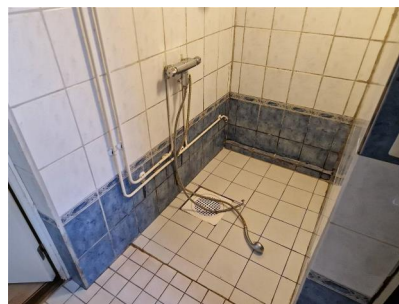
- Utrymmet är äldre.
- Rör genomföring genom vägg i duschzon.
- Gjutjärnsbrunnar rostar.

Ovannämnda brister medför en ökad risk för läckage och fuktrelaterade skador. En renovering av utrymmet rekommenderas via fackman.

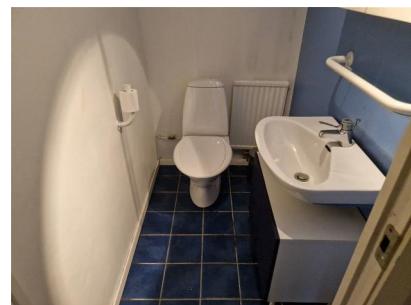
Toalettstolen är lös.

Detta medför en risk för rörbrott och att fuktskador uppkommer.

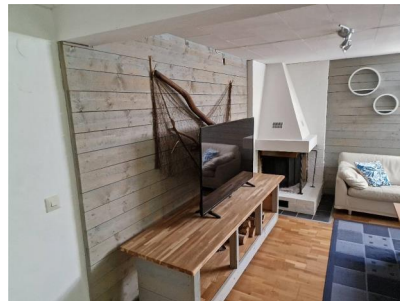
Träpanel och träläkt på insidan av grundmur.

Träkonstruktioner på insidan av grundmur är olämpligt då fuktrelaterade skador kan uppkomma.

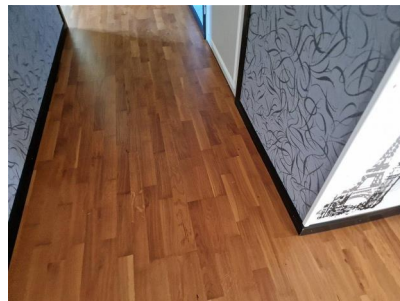
Golvytan är ojämn och sviktar vid belastning.

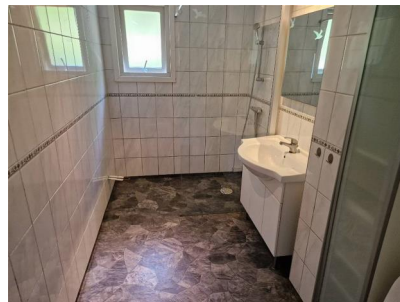
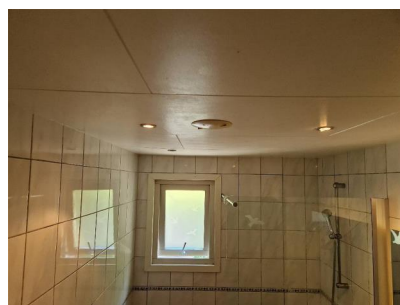
- Golvbrunnen är av äldre standard.
- Utrymmet börjar bli till åren.
- Innertak bågnar.

När ett våtutrymme blir till åren ökar risken för läckage och fuktskador.

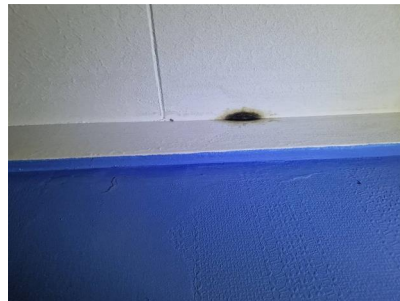
Missfärgning på innertak.

För orsak och omfattning rekommenderas en vidare kontroll via fackman.
