Tebo 1:220

Åkergatan 5

| Besiktningsdatum | 2025-06-04 |
| Besiktningsföretag | OBM Fuktteknik Gävleborg AB |

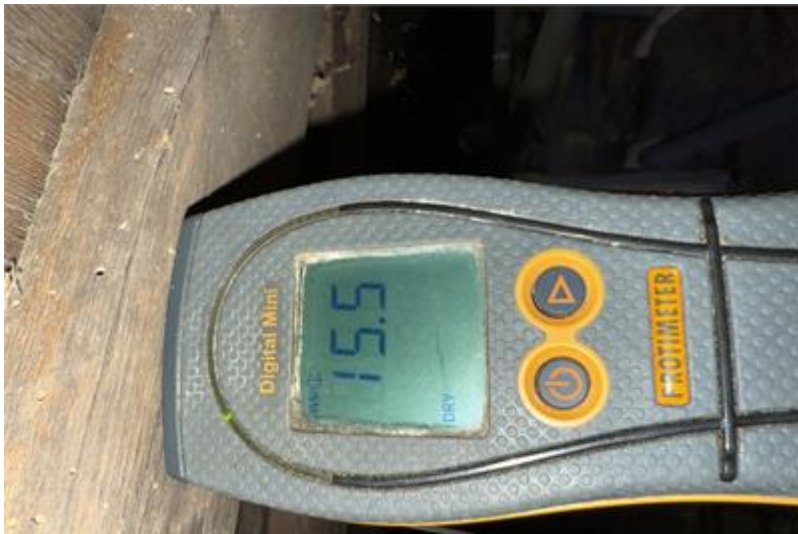
Vid kontroll av konstruktionen uppmättes fuktvärden under gränsvärdet (17%) för mikrobiell påväxt/tillväxt, se bilaga.

I blindbotten i trä mättes fuktkvoten (FK) till 15,5% FK Dessa värden kommer sannolikt att ändras med årstiden. Det kritiska gränsvärdet för mikrobiell tillväxt brukar anges till ca 17% fuktkvot (FK). Notera att stickprovsmässig undersökning är utförd. Se även kommentar/risakanalys.
