# Besiktningsprotokoll

Anticimex Försäkringsbesiktning i samarbete med Fastighetsbyrån

| Fastighetsadress:<br>Vallmostigen 23 | |

| Besiktningsdatum:<br>2025-05-30 | Protokollnummer:<br>69033169 |

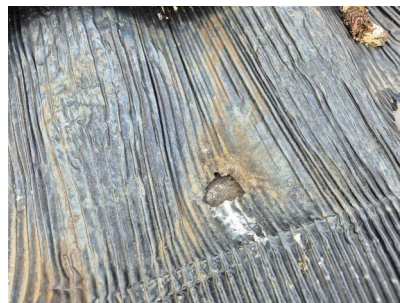
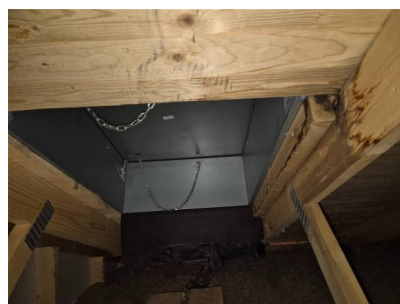
Hål i tak vid vindsluckan.

Förhöjda fuktvärden i sarg runt lucka på vinden.  
Risk för större skada. Anlita fackman för kontroll och åtgärd. Fuktkvoten var i missfärgning 19 %. Riskgränsen är över 17%  
Säljare kommer att åtgärda detta. Kontrollera att det är gjort.
