**Fastighetsuppgifter**

Uddetorp 1:28

Alviksvägen 2

| Besiktningsdatum | 2025-06-05 |

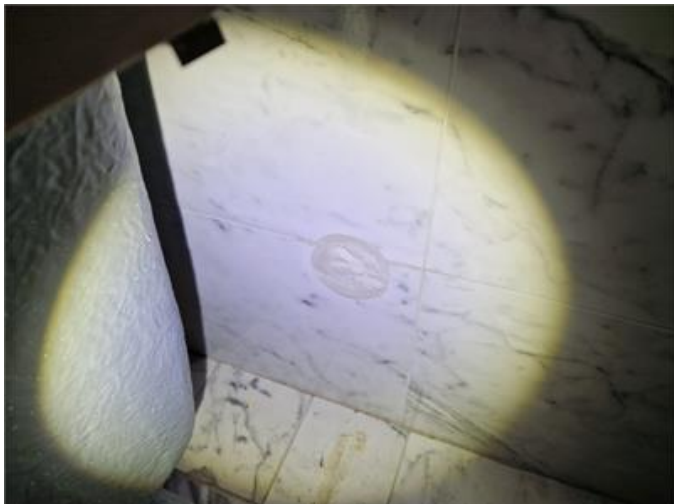
| Besiktningsresultat | | | | | |
|---|---|---|---|---|---|
| | | x | | | Tätning i kakelvägg förekommer. Oklart om/hur tätskiket påverkats. Se även bild sid 5. |

Badrum/Wc Entréplan:  
Tätning i kakelvägg förekommer.

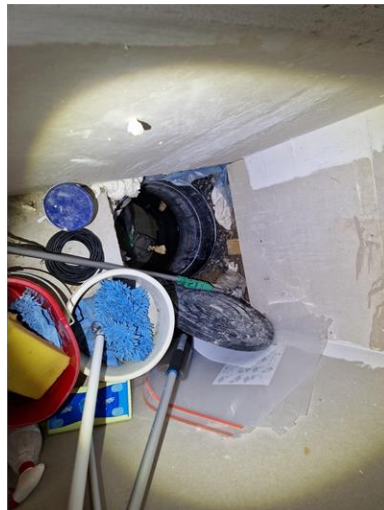
| Besiktningresultat | | | | | |
|---|---|---|---|---|---|
| Trappförråd | | X | | | - Ej gjutet golv i utrymmet.<br>- Brunn och pump för vatten finns i utrymmet.<br>Se även bild sid 5. |

Trappförråd:  
- Ej gjutet golv i utrymmet.  
- Brunn och pump för vatten finns i utrymmet.

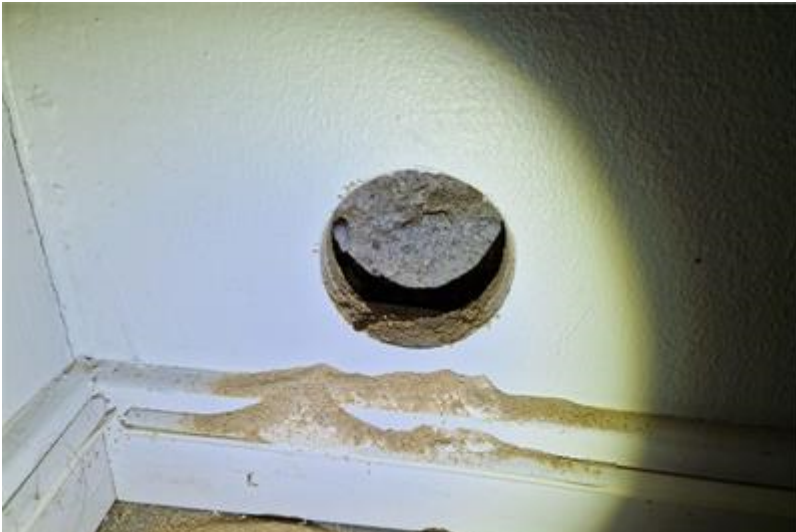
| Konstruktionsuppbyggnad | Betong, träreglar, spånskiva, gipsskiva |

Det kritiska gränsvärdet för mikrobiell tillväxt brukar anges till ca 15-17% fuktkvot (FK).

FK i aktuell väggkonstruktion uppmättes till 9% och ingen avvikande lukt upplevdes i provhål.
