# Besiktningsprotokoll

## Anticimex Överlåtelsebesiktning av småhus - nivå 2

| Fastighetsadress:<br>Husby-Sjutolfts-Sävsta 14 | |

| Besiktningsdatum:<br>2025-06-03 | Protokollnummer:<br>69053209 |

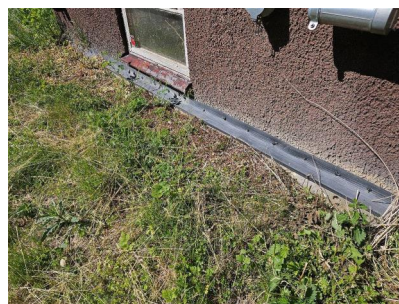
Utvändigt fuktskydd ligger oskyddat ovan mark.

Risk finns att det utvändiga fuktskyddet skadas och funktionen försämras.

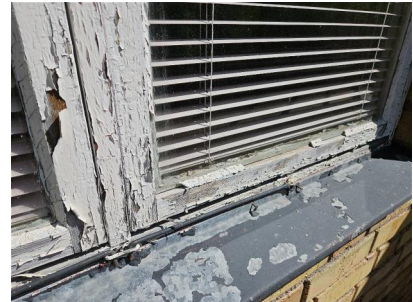
Fönster är i behov av målning/underhåll.

Fönsterbågar och fönsterkarmar där målningsbehov finns riskerar att få fukt- och rötskador på grund av sämre vattenavvisande förmåga.

För att öka livslängden på fönster rekommenderas målning och underhåll.

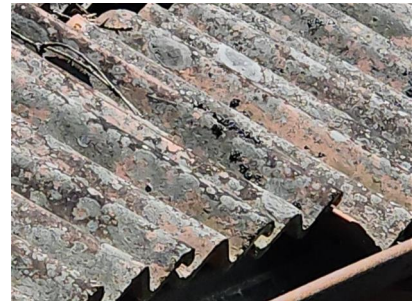
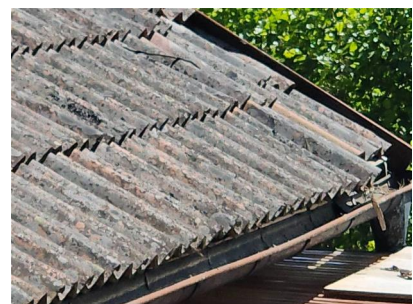
Taket har uppenbara brister samt är ålderstiget. Svackor förekommer.

Tegelpannor som hamnat snett.

Se även kopplingen till hål i innertak/ fuktskada i vardagsrummet .

Det rekommenderas att takläggare kontaktas för bedömning av omfattningen av ett takbyte.

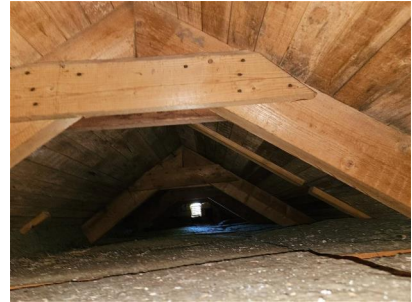
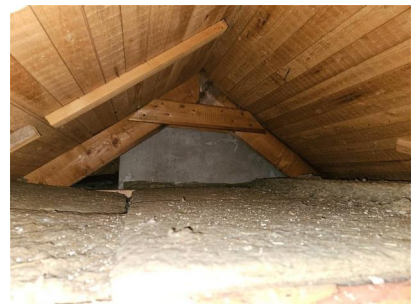
Vid kontroll av vinden uppmättes fuktvärden under kritisk fuktnivå för mikrobiell tillväxt och en normal lukt upplevdes. Fuktkvoten i underlagstak/takbjälkar uppmättes till under 7%.

Spår av tidigare fuktpåverkan, mikrobiell påväxt förekommer på underlagstaket

Del av vinden ej åtkomlig för inspektion bakom murstocken.

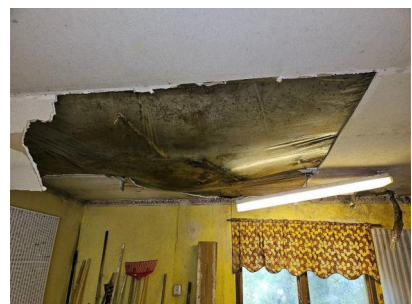
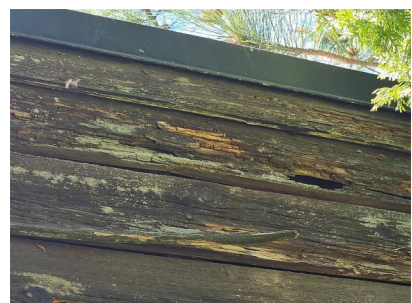
Kraftigt läckage fuktskada på tak, taksarg, väggar.

En fördjupad undersökning rekommenderas för att bedöma orsak och omfattning samt omfattningen av följdskador.

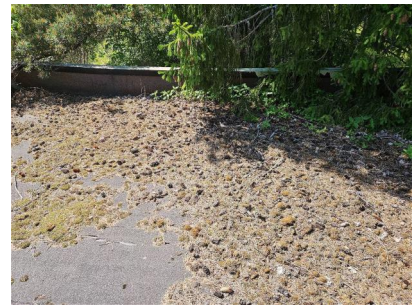
Papptaket i behov av omläggning, se kopplingen till inläckage fuktskador i garaget.

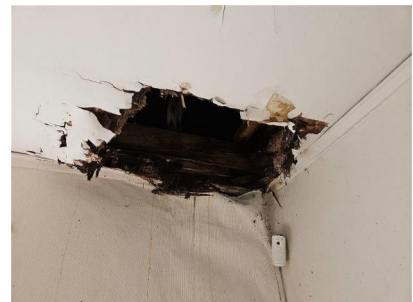
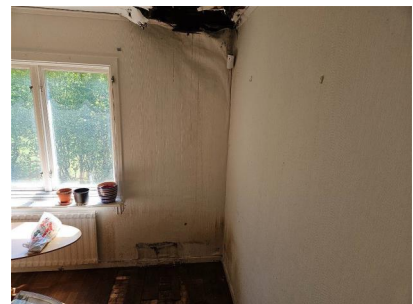
Hål i innertak, kraftig rötskada.

En fördjupad undersökning rekommenderas för att bedöma orsak och omfattning samt följdskador.

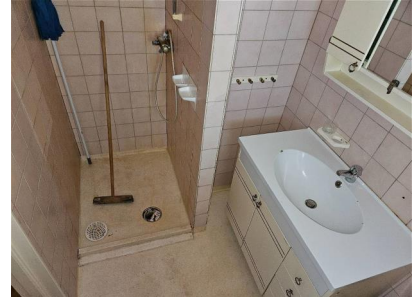
Våtrummet har äldre yt-/tätskikt.  
Förhöjd fuktindikering i utrymmet.

Utrymmet är äldre och har passerat tiden för sin tekniska livslängd.

Renovering av utrymmet rekommenderas. Kontakta en behörig våtrumsentreprenör för en renovering. I samband med renoveringen bör omkringliggande konstruktioner kontrolleras för att upptäcka eventuella följdskador.

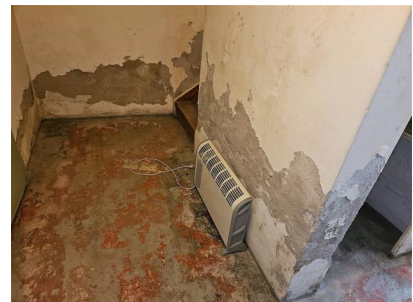
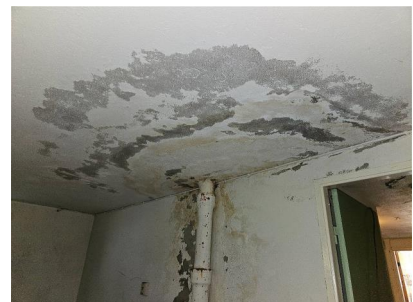
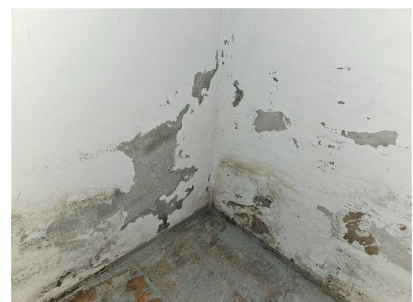
Fuktfläckar på väggar, golv, mellanbjälklag.

Det rekommenderas att man utför en fördjupad undersökning i syfte att bedöma orsak och omfattning samt lämpligt åtgärdsförslag.

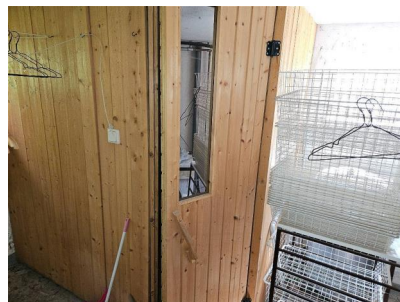
Vid kontroll av konstruktion uppmättes fuktvärden över kritisk nivå för mikrobiell tillväxt och normal lukt upplevdes.

Källargrundmurar med påreglade isolerade ytterväggar.  
Fuktkvoten uppmättes till 18 % i bastu med påreglade väggar och en normal lukt kunde kännas i golv/vägg vinkel.

Detta innebär ökad risk för fuktskador med avvikande lukt som kan spridas till boendemiljön.

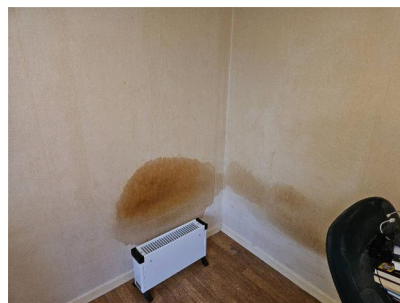
Fläckar på ytskikt samt slitna ytskikt i huset.

Golvlutningar, golvsvikt förekommer.

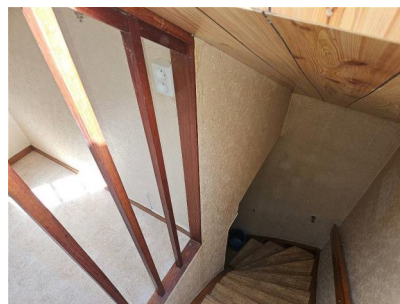
Fuktfläck på vägg, tak vid takfönster.

En fördjupad undersökning rekommenderas för att bedöma orsak och omfattning samt eventuellt bakomliggande skador.

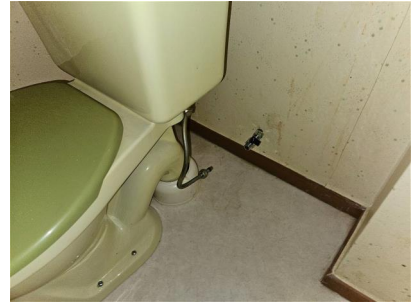
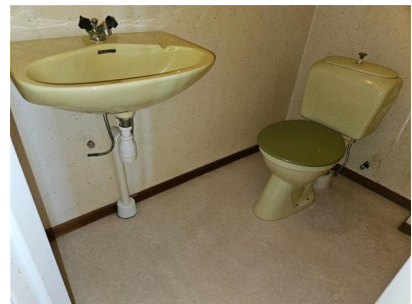
Handfat och toalettstol urkopplade.

Funktionen oklar på utrymmet.
