# Besiktningsprotokoll

Anticimex Försäkringsbesiktning i samarbete med Fastighetsbyrån

| Fastighetsadress:<br>Ravinvägen 5 | |

| Besiktningsdatum:<br>2025-06-05 | Protokollnummer:<br>69045289 |

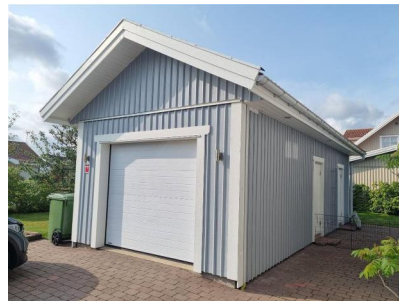
Fotplåt saknas i nederkant, underlagspapp är något bristfälligt utsläppt.

Rekommendation kan vara att komplettera med en fotplåt som ansluts under underlagspappen och som går ned i hängrännan.
