Lyktan 16

Jägarstigen 18

| Uppdragsnummer | C16367 |
| Besiktningsdatum | 2025-06-04 |

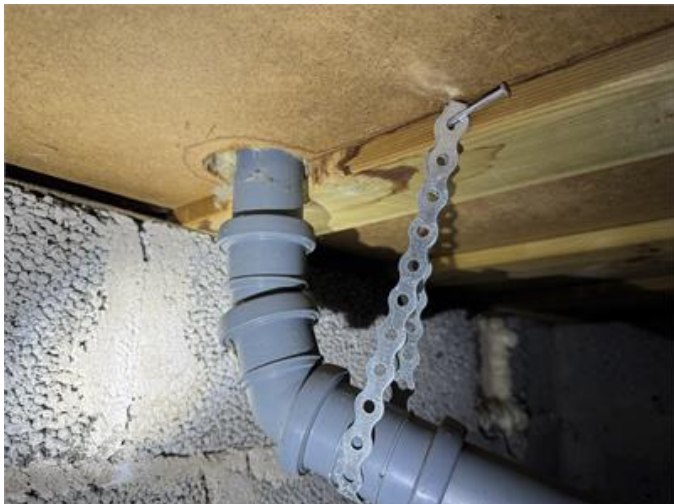
Fuktrosor invid avloppsstam, inga förhöjda fuktvärden uppmättes.

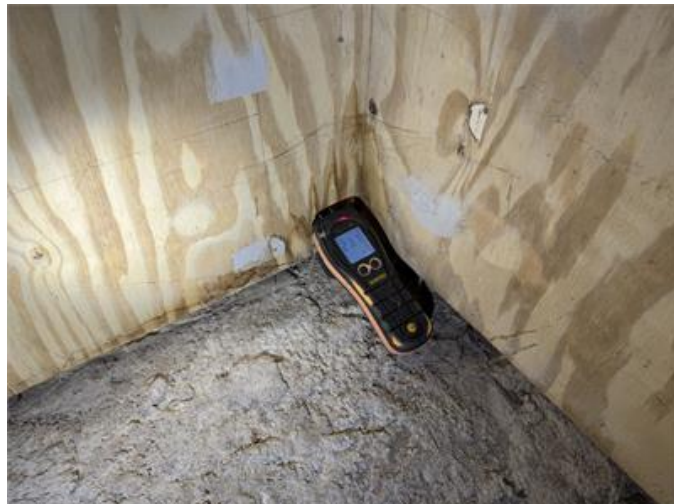
En krypgrund är en riskkonstruktion med avseende på fukt- och mikrobiella skador. Följande noterades i grunden: Mikrobiell påväxt förekommer mot delar av blindbotten. Fuktgenomslag med fuktuppsug förekommer i väggskiva i förråd. Lokalt finns fuktros invid avloppstam vilket bör hållas under uppsikt för att fastställa om åtgärdsbehov föreligger. Inga förhöjda fuktvärden uppmättes vid besiktningen.

Fuktuppsug i träskiva i förråd vid krypgrund.

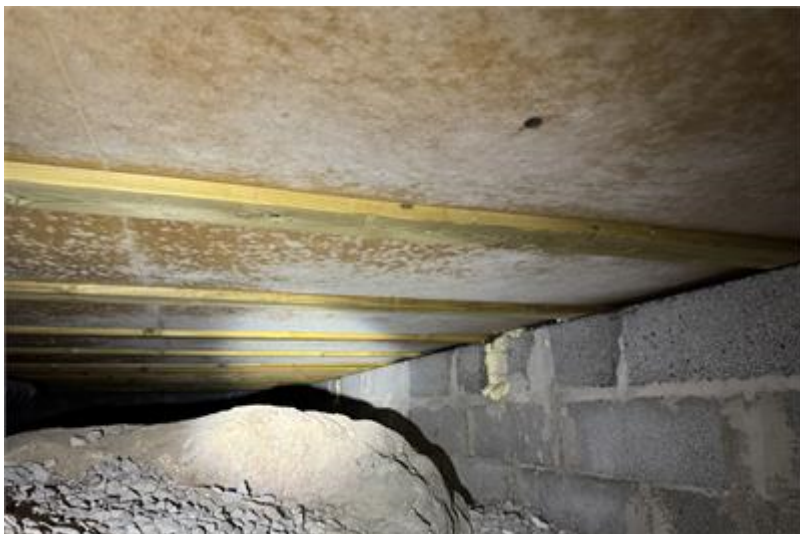
Fuktkvoten uppmättes till ca 10%

Mikrobiell påväxt finns mot delar av blindbotten, se bild.

Det kritiska gränsvärdet för mikrobiell tillväxt brukar anges till ca 15-17% fuktkvot (FK).

Grunden bör regelbundet kontrolleras för ev förändringar och avfuktaren regelbundet kontrolleras så denna fungerar tillfredsställande.
