# Besiktningsprotokoll

Anticimex Försäkringsbesiktning i samarbete med Fastighetsbyrån

| Fastighetsadress:<br>Lundbyskog Platåvillan 1 | |

| Besiktningsdatum:<br>2025-05-26 | Protokollnummer:<br>69034001 |

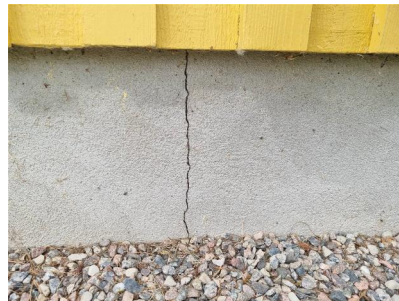
Sprickor finns i sockel.

Dessa bedöms inte ha lett till bakomliggande skador.

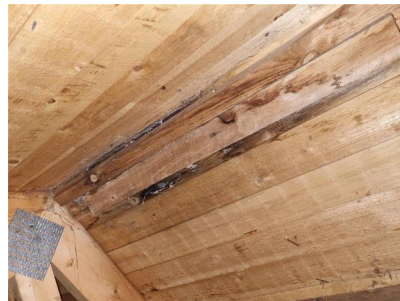
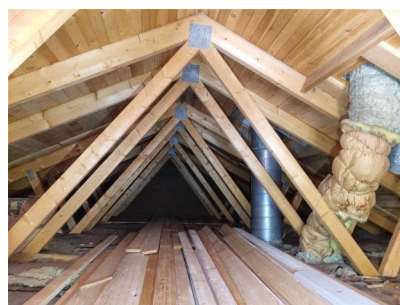
### Utvändigt / Vind garagedel

Underlagstaket har fuktfläckar och förhöjda fuktvärden uppmättes i anslutning till dessa.  
Inga avvikelser noterades på övriga vinden och fuktvärden under kritisk fuktnivå för mikrobiell tillväxt uppmätts.  
Fuktkvoten uppmättes då till 9%, i underlagstak och bjälkar.  
Det finns risk för mikrobiell tillväxt om den relativa fuktigheten (RF) i den omgivande luften är över 75 %. I furuvirke motsvarar det en fuktkvot (FK) på 17 %.

Fuktfläckar kan bero på olika saker, och kan vara ett tecken på en tidigare eller ett pågående läckage.

En fördjupad undersökning rekommenderas för att säkerställa orsak och omfattning till läckaget. Detta bör även inkludera förslag på åtgärder.

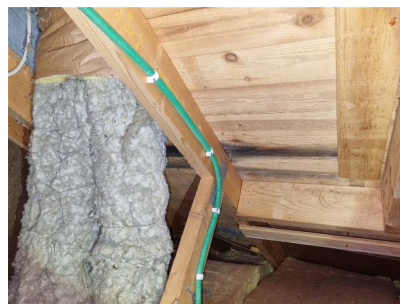
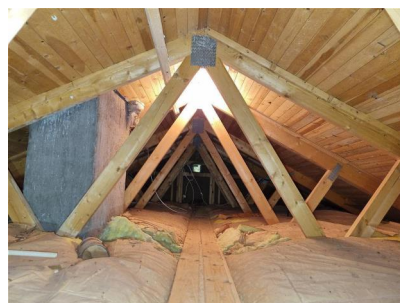
### Utvändigt / Vind bostadshuset

Underlagstaket har fuktfläckar och förhöjda fuktvärden uppmättes i anslutning till dessa.  
Inga avvikelser noterades på övriga vinden och fuktvärden under kritisk fuktnivå för mikrobiell tillväxt uppmätts.  
Fuktkvoten uppmättes då till 9%, i underlagstak och bjälkar.  
Det finns risk för mikrobiell tillväxt om den relativa fuktigheten (RF) i den omgivande luften är över 75 %. I furuvirke motsvarar det en fuktkvot (FK) på 17 %.

Fuktfläckar kan bero på olika saker, och kan vara ett tecken på en tidigare eller ett pågående läckage.

En fördjupad undersökning rekommenderas för att säkerställa orsak och omfattning till läckaget. Detta bör även inkludera förslag på åtgärder.

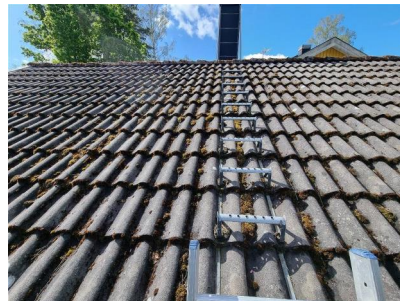
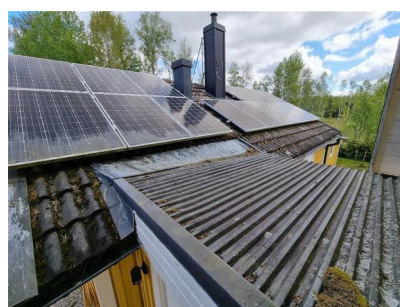
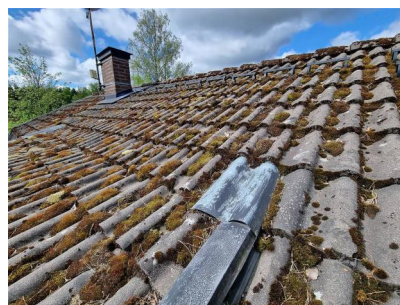
### Utvändigt / Tak

Yttertaken är äldre och mossor finns på takpannorna.

Takpannor, plåtdetaljer och underlagspapp har enligt vår bedömning en begränsad livslängd. Eftersom husets taktäckning är äldre har det ett minskat motstånd mot vatteninträngning. Detta i sin tur kan leda till fuktskador på träläkt och vidare ner i underliggande konstruktioner.

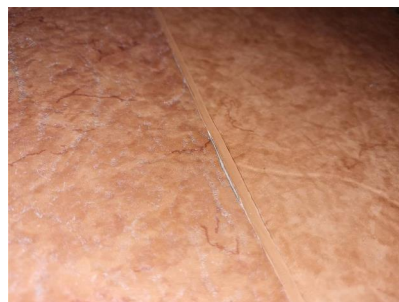
### Entréplan / Dusch/Toalett

Våtutrymmet är av äldre standard och otäta mattskarvar finns.

Eftersom funktionen, som innebär att ytskiktet/tätskiktet ska vara vattentätt, kan vara nedsatt finns en ökad risk att vatten tränger igenom ytskiktet/tätskiktet med vattenskador i omkringliggande konstruktioner som följd.

Fuktindikering i utrymmet gav inga förhöjda fuktindikationer.

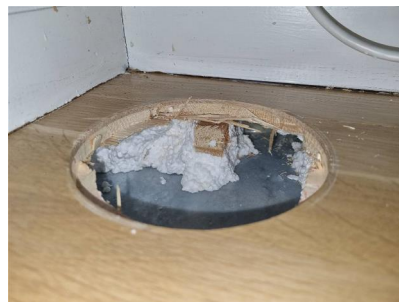
### Entréplan / Vardagsrum

Vid kontroll av konstruktion uppmättes fuktvärden under kritisk nivå för mikrobiell tillväxt och normal lukt upplevdes.

Grundläggningen består av en betongplatta på mark utan underliggande isolering och med ett flytande golvspånskiva på en cellplastisolering. Fuktkvoten uppmättes till 9 %.

Golvkonstruktionen är uppbyggd enligt följande: Betongplatta-plastfolie-cellplastisolering-spikregel-parkettgolv.

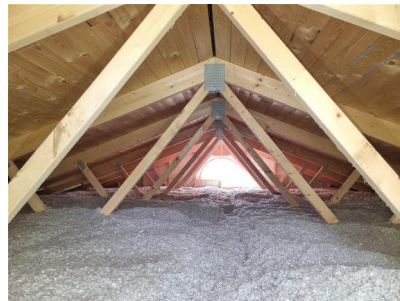
### Utvändigt / Vind

Vid kontroll av vinden uppmättes fuktvärden under kritisk fuktnivå för mikrobiell tillväxt och en normal lukt upplevdes. Fuktkvoten i underlagstak/takbjälkar uppmättes vid besiktningstillfället till 9%(Gränsvärde 17%). Detta värde varierar dock under året beroende på årstid och utomhusklimat. Det finns risk för mikrobiell tillväxt om den relativa fuktigheten (RF) i den omgivande luften är över 75 %. I furuvirke motsvarar det en fuktkvot (FK) på 17 %.

Vinden är besiktad från luckan då landgångar saknas.

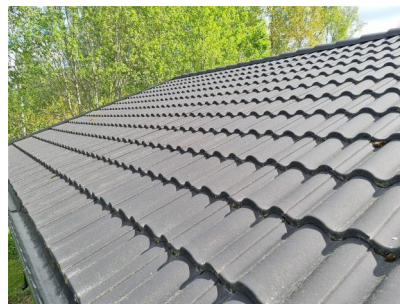
### Utvändigt / Tak

Inget att notera.

Taket är besiktat från stegen uppställd mot takfot.
