# Besiktningsprotokoll

Anticimex Försäkringsbesiktning i samarbete med Fastighetsbyrån

| Fastighetsadress:<br>Navarsviken Vik 1 | |

| Besiktningsdatum:<br>2025-06-04 | Protokollnummer:<br>69019925 |

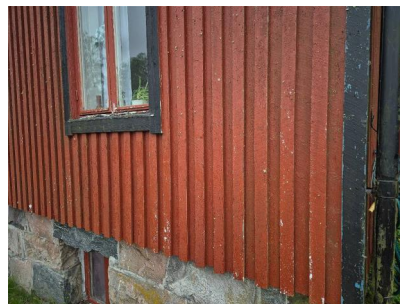
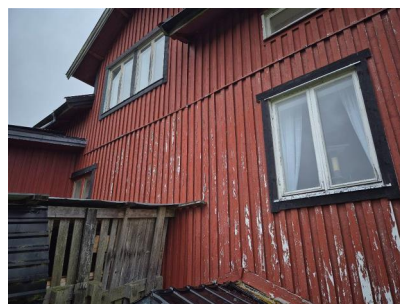
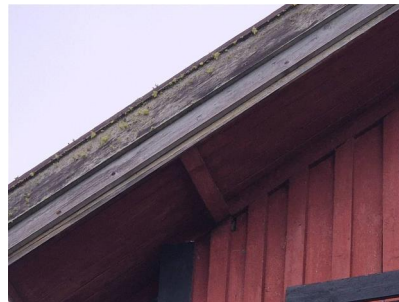
Fasadpanelen är i behov av målning/underhåll.

Fasadbeklädnad och träkonstruktioner där målningsbehov finns riskerar att få fukt- och rötskador på grund av sämre vattenavvisande förmåga. För att öka livslängden på fasadbeklädnaden rekommenderas målning och underhåll.

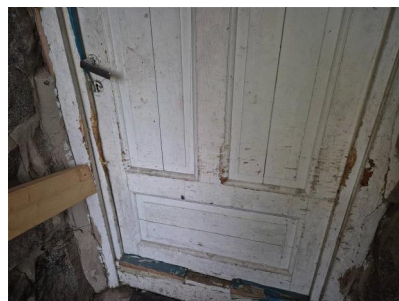
Dörr till pannrum är i behov av målning/underhåll.

Dörrar där målningsbehov finns riskerar att få fukt- och rötskador på grund av sämre vattenavvisande förmåga.

För att öka livslängden på dörr rekommenderas målning och underhåll.

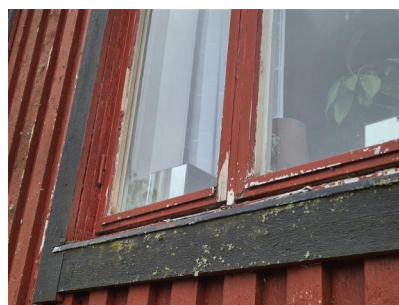
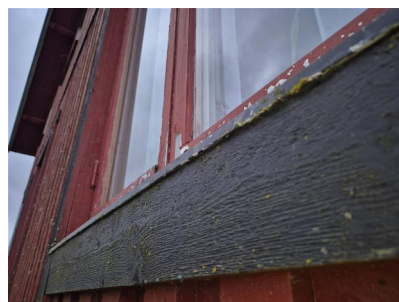
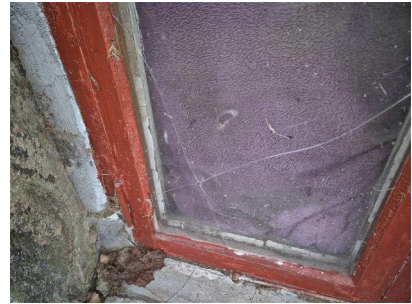
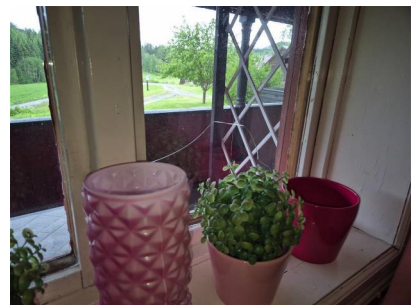
Fönster har färgsläpp och torrspäckor.

- Fönsterbleck har för litet utstick från foder.
- Trasiga glastrutor förekommer.

Fönsterbågar och fönsterkarmar där målningsbehov finns riskerar att få fukt- och rötskador på grund av sämre vattenavvisande förmåga.

För att öka livslängden på fönster rekommenderas målning och underhåll.

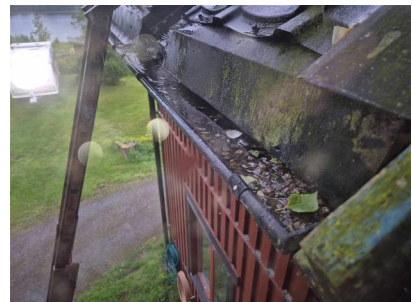
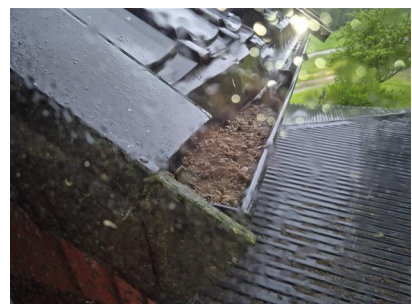
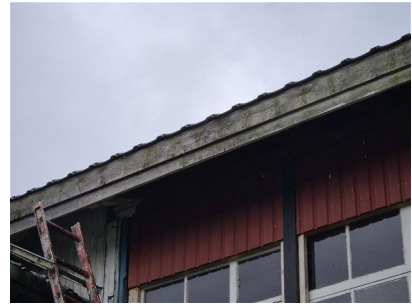
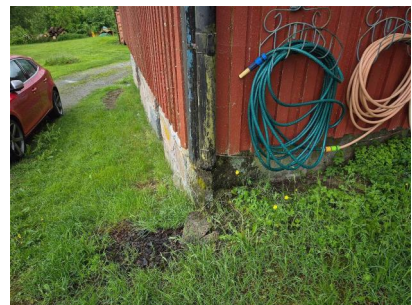
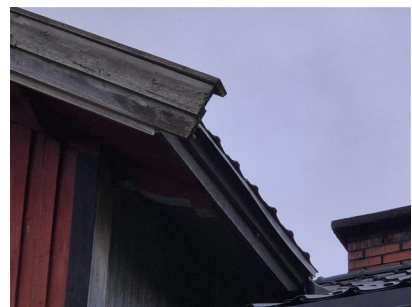
Hängrännor är skräpfyllda och saknas på balkong samt takkupa.  
- Stuprör är inte anslutna till markledning.

Eftersom hängrännor är fulla med skräp finns risk för fuktskador på fasad och sockel då vatten kan svämma över.

För att förhindra översvämning rekommenderas rensning av hängrännor.

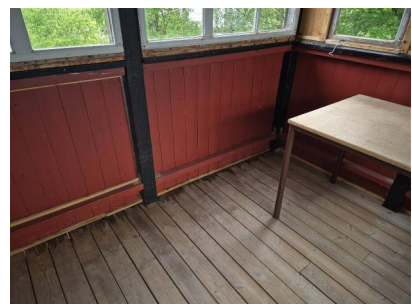
Vatten tränger in vid regn

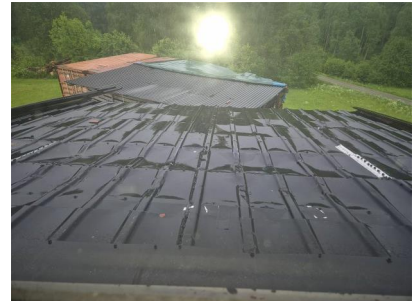
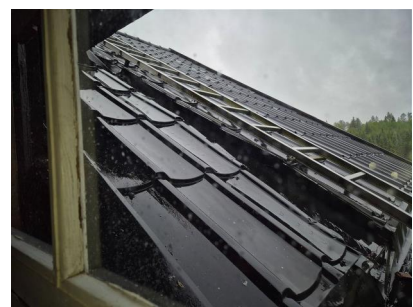
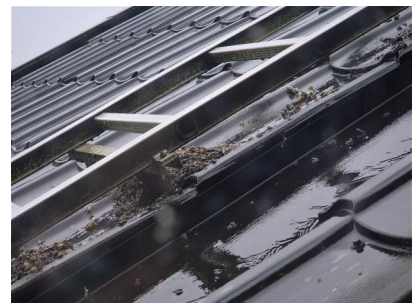
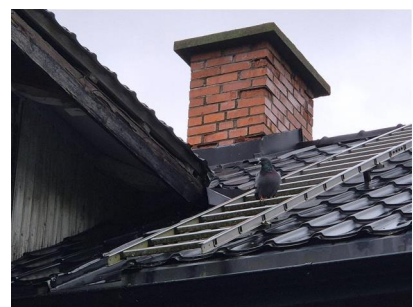
Yttertaket är äldre.

- Skorsten saknar väderskydd och har frostsprängningar.

Takplåt, plåtdetaljer och underlagstak har enligt vår bedömning en begränsad livslängd. Eftersom husets taktäckning är äldre har det ett minskat motstånd mot vatteninträngning. Detta i sin tur kan leda till fuktskador på träläkt och vidare ner i underliggande konstruktioner.

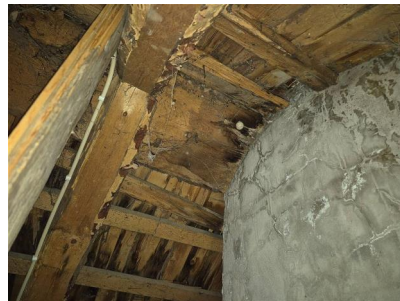
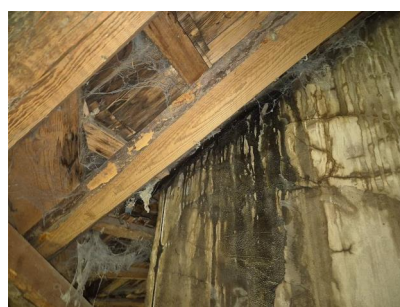
Underlagstaket har fuktfläckar och vatten rinner på skorsten.

Fuktfläckar kan bero på olika saker, och kan vara ett tecken på en tidigare eller ett pågående läckage.

Vi rekommenderar en fördjupad undersökning för att bedöma orsak och omfattning.

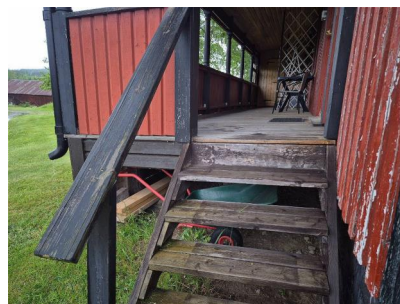
Svikt och skador förekommer på altan och golvet lutar kraftigt.

Svikt och skador på altan och altanräcke är ett tecken på brister i konstruktionen.

Vi rekommenderar en fördjupad undersökning för att bedöma orsak och omfattning.

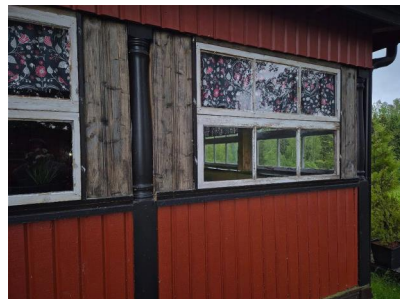
Målning och underhållsbehov föreligger på trädetaljer.

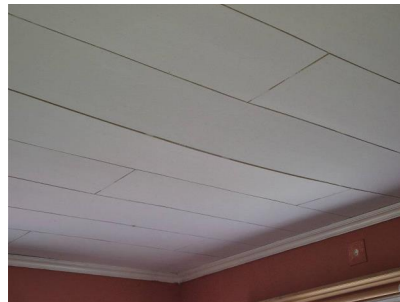
Golv är ojämna/lutar och knarr förekommer samt att takskivor buktar.

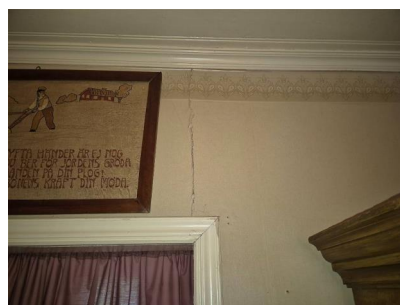
Spricka/or finns i vägg.

Dessa bedöms inte ha lett till bakomliggande skador.

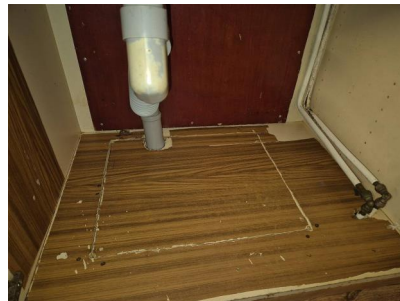
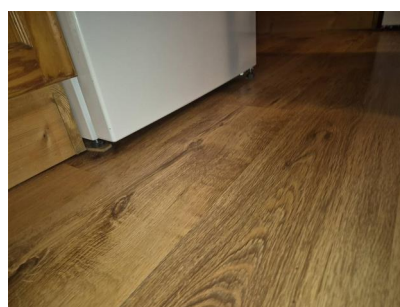
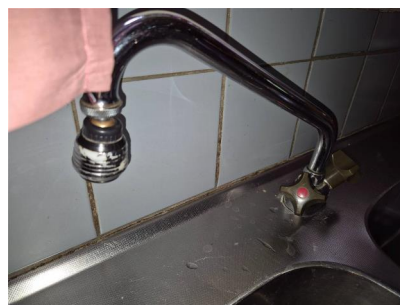
Fuktskydd saknas i diskbänksskåp och under vitvaror samt vridstopp saknas på köksblandaren.

Utan fuktskydd är det svårt att upptäcka läckage från rörledningar. Vatten kan då tränga in i omkringliggande konstruktioner och orsaka fuktskador.

För att upptäcka eventuella läckage, installera ett fuktskydd.

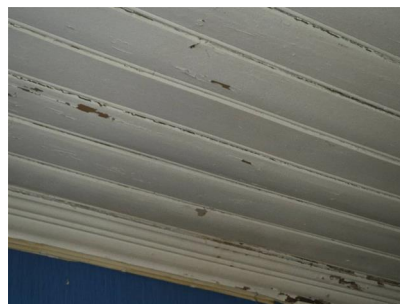
Se notering under allmänt hela huset gällande fuktfläckar.

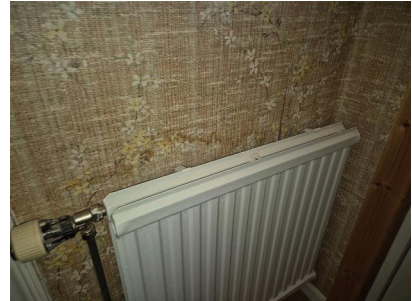
Se notering under allmänt hela huset gällande fuktfläckar.

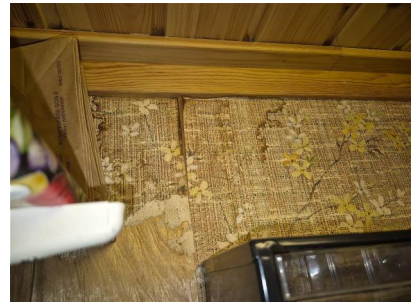
Se notering under allmänt hela huset gällande fuktfläckar.

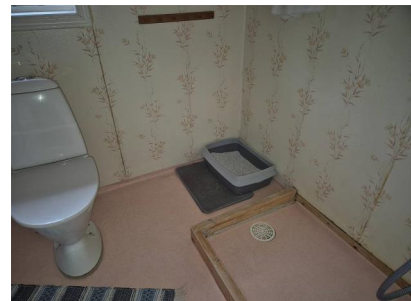
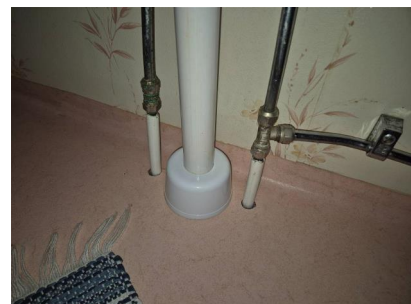
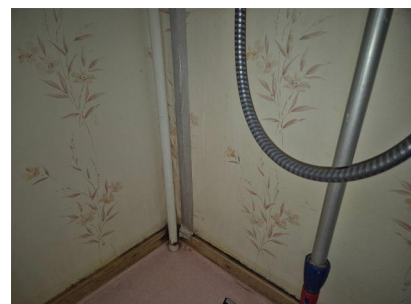
Våtutrymmet har äldre yt-/tätskikt.

Utrymmet är äldre och har passerat tiden för sin tekniska livslängd.

Renovering av utrymmet rekommenderas. Kontakta en behörig våtrumsentreprenör för en renovering. I samband med renoveringen bör omkringliggande konstruktioner kontrolleras för att upptäcka eventuella följdskador.

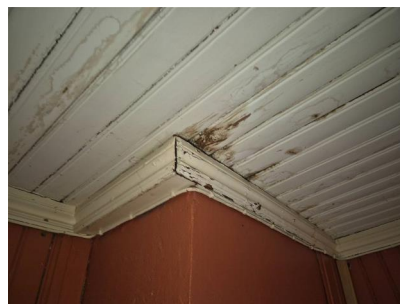
Se notering under allmänt hela huset gällande fuktfläckar.

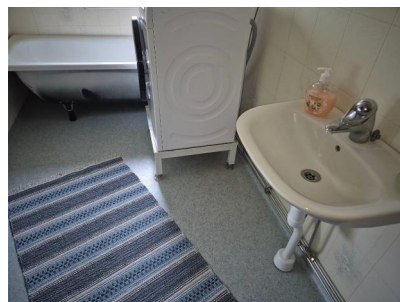
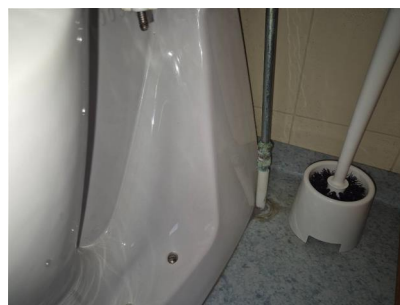
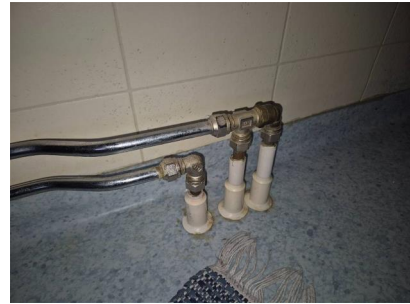
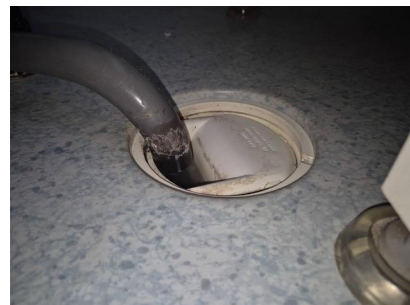
Våtutrymmet har äldre yt-/tätskikt.

- Rörgenomföringar i golv förekommer.
- Äldre golvbrunn förekommer i utrymmet.
-

Eftersom funktionen, som innebär att ytskiktet/tätskiktet ska vara vattentätt, kan vara nedsatt finns en ökad risk att vatten tränger igenom ytskiktet/tätskiktet med vattenskador i omkringliggande konstruktioner som följd.

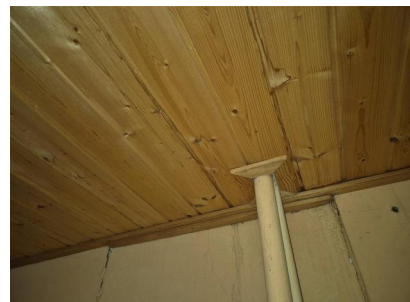
Se notering under allmänt hela huset gällande fuktfläckar.

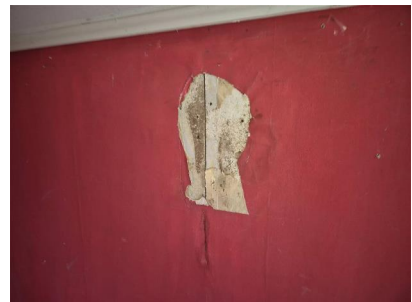
Se notering under allmänt hela huset gällande fuktfläckar.
