# Besiktningsprotokoll

Anticimex Försäkringsbesiktning i samarbete med Fastighetsbyrån

| Fastighetsadress:<br>Bykullevägen 25 | |

| Besiktningsdatum:<br>2025-06-04 | Protokollnummer:<br>69053159 |

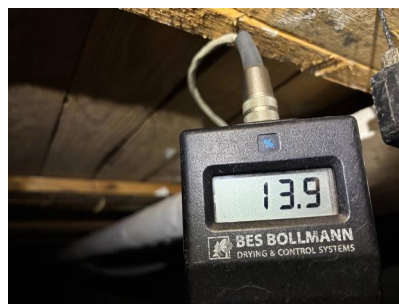
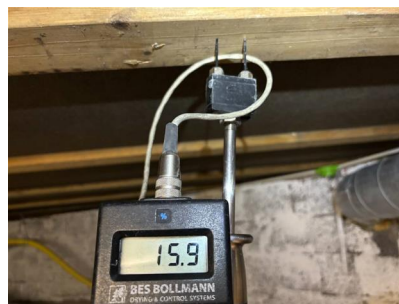
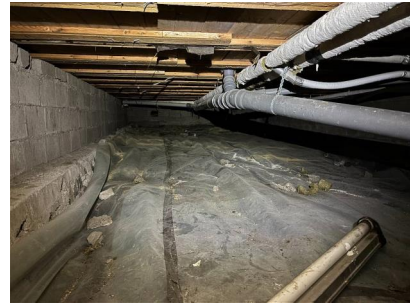
Vid kontroll av konstruktion uppmättes fuktkvotvärden under gränsen för mikrobiell tillväxt.

Risk för mikrobiell tillväxt föreligger om den relativa fuktigheten (RF) i den omgivande luften är över 75 % vilket i furuvirke motsvarar en fuktkvot (FK) på 17 %.

Fuktkvoter på mellan 13,9%-15,9% uppmättes i bjälklagets undersida.

I husets krypgrund finns en krypgrundsavfuktare installerad. Syftet med denna installation är att genom avfuktning hålla fuktigheten i krypgrunden på en så låg nivå att ingen tillväxt av mikroorganismer är möjlig. För att detta ska fungera är det viktigt att installationen servas årligen med bland annat filterbyte och kontroll av inställningar så att fuktigheten inte stiger.

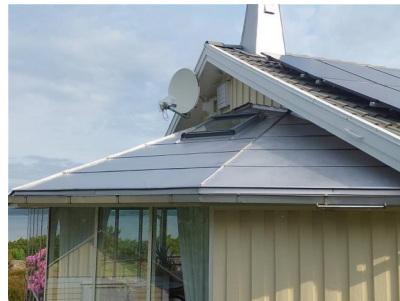
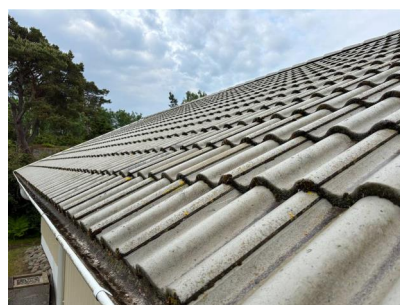
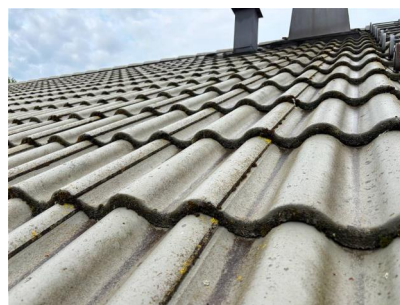
Inget att notera.

Taket besiktigat från steg lutad mot hängränna och från marken.

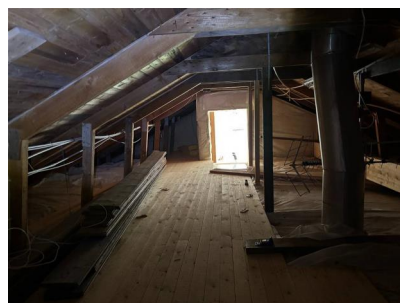
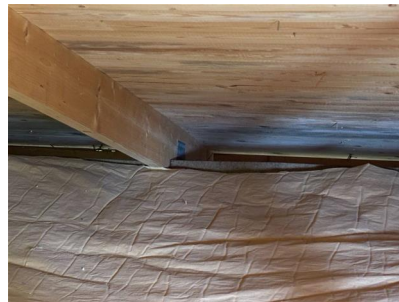
Mikrobiell påväxt finns på underlagstaken på de båda vindsutrymmena. Den upptäckta mikrobiella påväxten på underlagstaket är ett tecken på att vinden har tillfört eller tillför fukt inifrån bostaden. Observera att besiktning av bostadens ventilationssystem inte har ingått i uppdraget. För att komma tillrätta med detta kan fukttillförseln inifrån bostaden behöva minskas. Det kan göras genom att ventilationen i bostaden förbättras samt att eventuella otätheter i vindsbjälklaget (tak-/väggvinklar med mera) tätas. Läs Anti

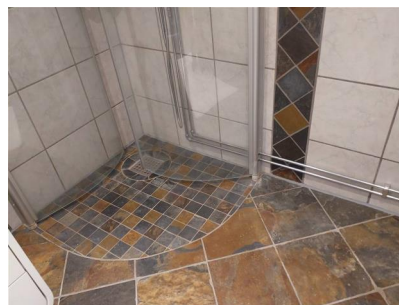
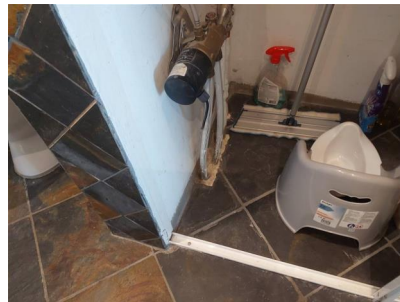
Golvbrunnen är placerad för nära vägg (inom 200mm). Det finns risk att tätskiktet inte har kunnat anslutas på rätt sätt, vilket kan leda till fuktskador.

Rör genomföring finns i golv.  
Rör genomföringar i golv medför en ökad risk för att vatten tränger ner i omkringliggande konstruktioner och orsakar fuktskador.

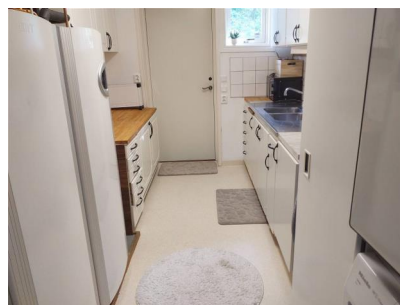
tvättstugan/ pannrummet har äldre yt-/tätskikt & golvbrunn. Utrymmet är äldre och har passerat tiden för sin tekniska livslängd. Renovering av utrymmet rekommenderas. Kontakta en behörig våtrumsentreprenör för en renovering. I samband med renoveringen bör omkringliggande konstruktioner kontrolleras för att upptäcka eventuella följdskador.

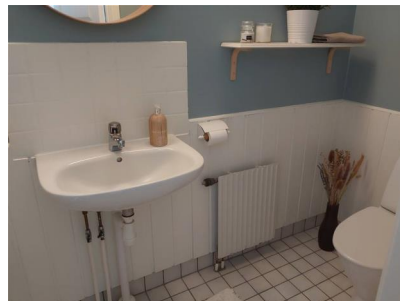
Utrymmet är äldre fukttekniskt (enligt dagens branschregler)

Vid en framtida renovering bör gällande branschregler för utrymmet beaktas.
