# Besiktningsprotokoll

| Fastighetsbeteckning:<br>Målbäck 1:14 | |
| Fastighetsadress:<br>Målbäck Francosborg | |

| Besiktningsdatum:<br>2025-06-03 | Protokollnummer:<br>69052034 |

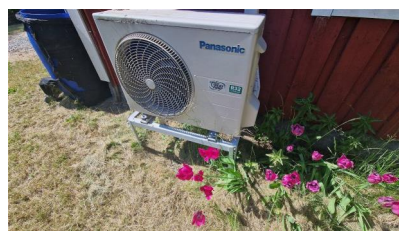
#### Utvändigt / Markförhållanden

Kondensvatten från luftvärmepumpens utedel leds inte bort från husgrunden.

Detta medför ökad risk för att vatten tränger in i anslutande konstruktioner, vilket i sin tur kan leda till fuktrelaterade skador. Observera att besiktning av byggnadens värmesystem eller värmepumpen inte har ingått i uppdraget.

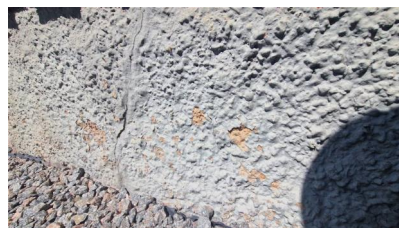
#### Utvändigt / Sockel

Mindre sprickor/färgsläpp finns i sockel.

Dessa bedöms inte ha lett till bakomliggande skador.

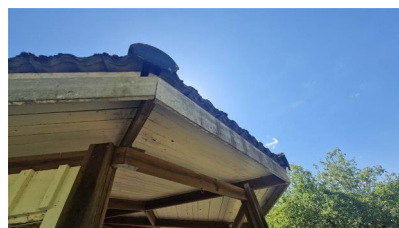
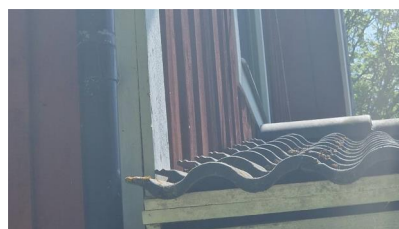
### Utvändigt / Uterum

En del träkonstruktioner är i kommande behov av målning/underhåll.

Träkonstruktioner där målningsbehov finns riskerar att få fukt- och rötskador på grund av sämre vattenavvisande förmåga.

Rekommenderar komplettering med ståndplåt mellan fasad/tak samt hänggrännor/stuprör

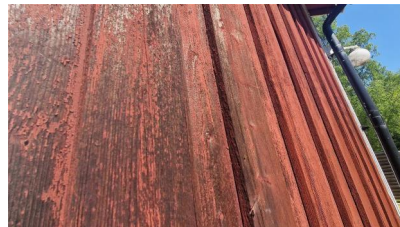
### Utvändigt / Fasad

En del träkonstruktioner är i kommande behov av målning/underhåll.

Träkonstruktioner där målningsbehov finns riskerar att få fukt- och rötskador på grund av sämre vattenavvisande förmåga.

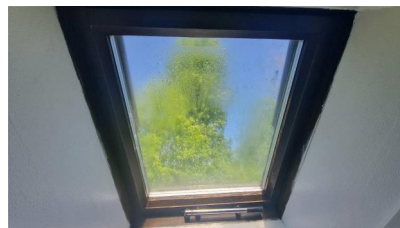
### Utvändigt / Fönster

Takfönster i dusch/tvättstuga är anlöpt (kondens mellan glastrutor).

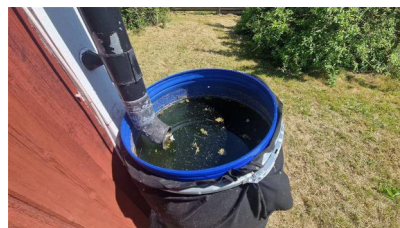
### Utvändigt / Hängrännor / Stuprör

Stuprör avslutas nära husliv.

Stuprör som avslutas intill husliv (ovan mark) kan medföra en ökad fuktbelastning på grundmur/sockel med fuktrelaterade skador som följd.

Rekommenderar att tunnor/ uppsamlingskärl används även fortsättningsvis.

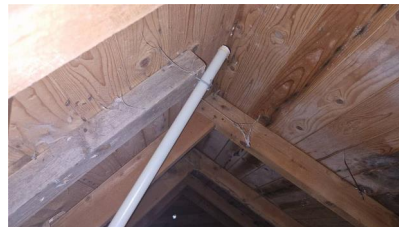
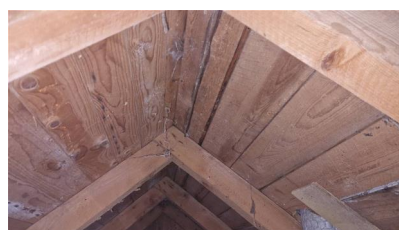
### Utvändigt / Vind

Skruvad invändig lucka via övre hall.  
Besiktad endast från lucka pga. tillgänglighet.

Från luckan sett noteras mikrobiell påväxt finns på underlagstaket.

Detta kan vara ett tecken på att vinden tillförs/har tillförts fukt inifrån bostaden. Observera att besiktning av bostadens ventilationssystem inte har ingått i uppdraget.

I anslutning till lucka uppmättes fuktkvot 8% i underlagstak.  
Risk för mikrobiell tillväxt föreligger vid 17%.

För att komma tillrätta med detta kan fukttillförseln inifrån bostaden behöva minskas. Det kan göras genom att ventilationen i bostaden förbättras samt att eventuella otätheter i vindsbjälklaget (tak-/väggvinklar, taklucka med mera) tätas. Läs Anticimex faktablad om ouppvärmda vindsutrymmen för tips och råd.

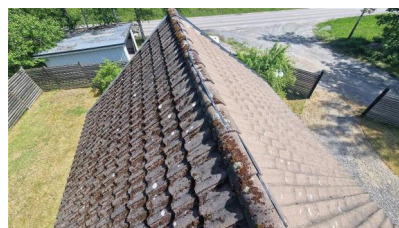
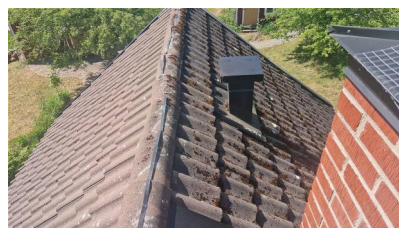
### Utvändigt / Tak

Ålder på yttertaket är okänt.

Takpannor, plåtdetaljer och underlagspapp har enligt vår bedömning en begränsad livslängd.

Om husets taktäckning är äldre kan det ett minskat motstånd mot vatteninträngning. Detta i sin tur kan leda till fuktskador på träläkt och vidare ner i underliggande konstruktioner.

Bitar av takpapp hittades under en del pannor, enligt tidigare protokoll:

Upptäcktes att underlagspapp var skadad samt att lagningar noterades. Enligt uppgift har skortstenen rasat någon gång vid storm.

Det kan vara en förklaring de bitar som noterades vid aktuell besiktning.

Även getingbon förekommer under pannor.

Rekommenderar att mossan tas bort från takpannorna för att underlätta takavrinningen.

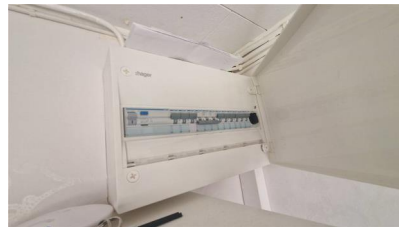
### Entréplan / Hall

Jordfelsbrytare finns installerad vid el-centralen, gruppförteckning noteras.

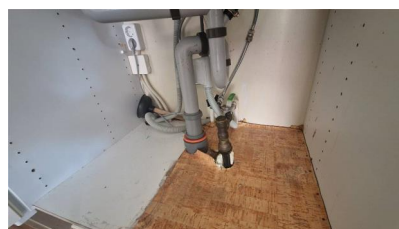
### Entréplan / Kök

Fuktskydd finns inte under diskbänksskåpets vatteninstallationer, inkommande vatten i skåp.

Utan fuktskydd är det svårt att upptäcka läckage från rörledningar. Vatten kan då tränga in i omkringliggande konstruktioner och orsaka fuktskador.

För att upptäcka eventuella läckage, installera ett fuktskydd. Vattenlarm kan med fördel användas.

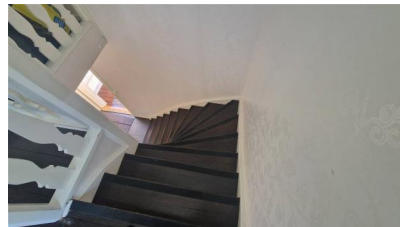
### Övre plan / Trappa

Ledstång finns ej.

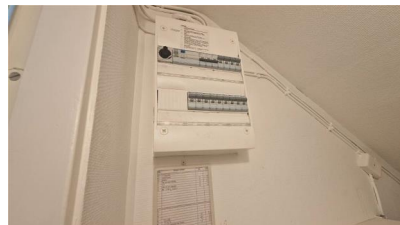
### Övre plan / Förråd / Teknikrum

Varmvattenberedare i utrymmet.

Fuktindikering i utrymmet gav inga förhöjda fuktindikationer.

Jordfelsbrytare finns installerad vid el-centralen, gruppförteckning noteras.

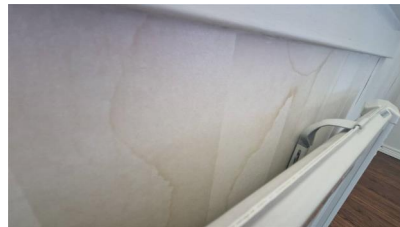
### Övre plan / Sovrum

Rinnmärke under fönsterbräda/ovan radiator.

Fuktindikering utan anmärkning vid besiktningstillfället.
