# Besiktningsprotokoll

Anticimex Försäkringsbesiktning i samarbete med Fastighetsbyrån

| Fastighetsadress:<br>Oaxen 37 | |

| Besiktningsdatum:<br>2025-05-26 | Protokollnummer:<br>68883503 |

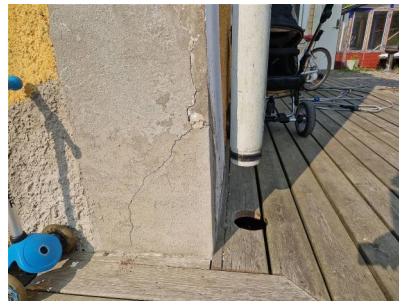
Putsad fasad noteras med sprickor, putssläpp/bomsläpp från underlaget, lagningar.

Då den putsade fasaden har brister finns risk att vatten tränger in i bakomvarande konstruktion med fuktrelaterade skador, underhållsbehov som följd.

Åtgärd för detta rekommenderas.

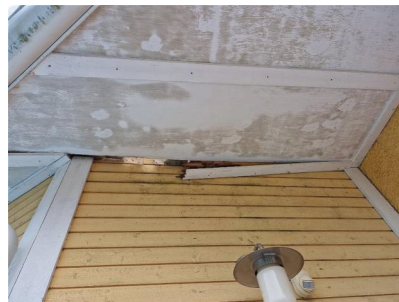
Rötskador finns i balkong mot gavelsidan/pool.

Rötskador i balkong och balkongräcke är ett tecken på bristande fuktskydd och hög fuktpåverkan.

Vi rekommenderar en fördjupad undersökning för att bedöma orsak och omfattning.

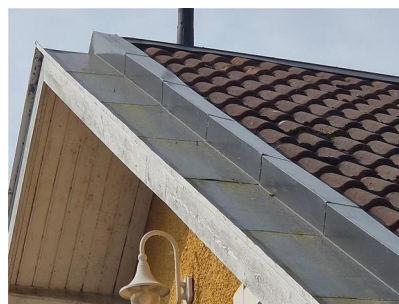
Plåt har otätheter och spikgenomslag vid takutsprång, spikar har även glidit ur läge.

Del av äldre ej utbytta plåtar vid takomläggningen noteras.

Del av takfot noteras med färgsläpp samt början till röta i trä.

Brister i taktäckningen kan leda till att regn- eller smältvatten tränger ner i underliggande takkonstruktion och orsakar fuktskador.

Vi rekommenderar en fördjupad undersökning för att bedöma orsak och omfattning.

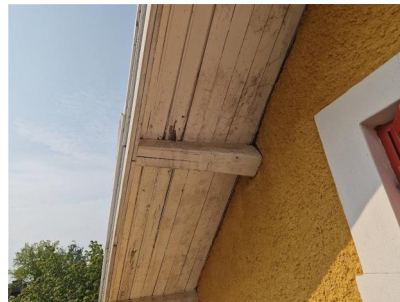
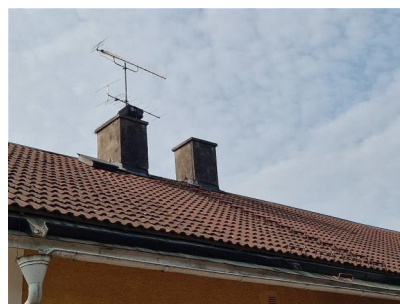
Mindre mosspåväxt finns på takpannor.

Mossa som växer på taket kan leda till att taktäckningen har ett minskat motstånd mot vatteninträngning. Detta i sin tur kan leda till fuktskador på träläkt och takkonstruktionen vilket kan resultera i mikrobiella skador (angrepp av mikroorganismer).

För att öka livslängden på taket rekommenderas att mossan tas bort från takpannorna.
