**Fastighetsuppgifter**

Listerby 16:131

Kavlaskärsvägen 17

## Bilaga 1 för kontroll av valda konstruktioner

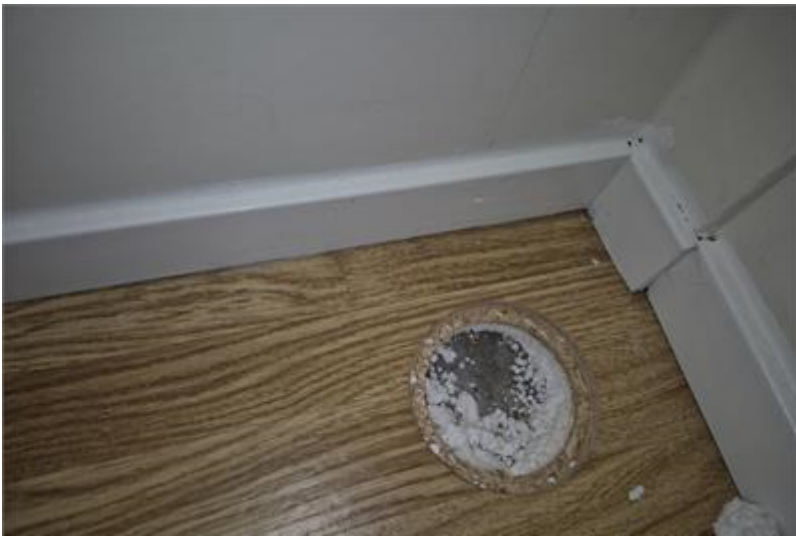
**GILDESTUGAN:** I utrymmet förekommer källarväggar klädda med tapet samt betongplatta med flytande golvkonstruktion. Betongplatta/cellplast/spånskiva/plastmatta. Flytande golv på betongplatta betecknas som en riskkonstruktion med avseende på fukt- och mikrobiella skador. Risken med flytande golvkonstruktioner är att det pga naturlig fukt från betongplattan kan bildas mikrobiella angrepp med risk för spridning av mikrobiell lukt till boendemiljön som följd. Vid golv/väggvinklar upplevdes mikrobiell lukt. Håltagning tär utförd i golvkonstruktion i hörn mot yttervägg närmast trappkonstruktion. Vid fuktkvotsmätning i golv/spånskiva uppmättes fuktkvoter till 13%. Det kritiska gränsvärdet för mikrobiell tillväxt brukar anges till 17%. Notera att stickprovsmässig undersökning är utförd och för att säkert fastställa konstruktionens kondition och fuktstatus måste en mer omfattande undersökning utföras. Organiskt material så som tapeter mot väggar rekommenderas att ersättas med puts/färg avsedd för källare.

Vid fuktkvotsmätning i golv/spånskiva uppmättes fuktkvoter till 13%. Det kritiska gränsvärdet för mikrobiell tillväxt brukar anges till 17%. Notera att stickprovsmässig undersökning är utförd och för att säkert fastställa konstruktionens kondition och fuktstatus måste en mer omfattande undersökning utföras.

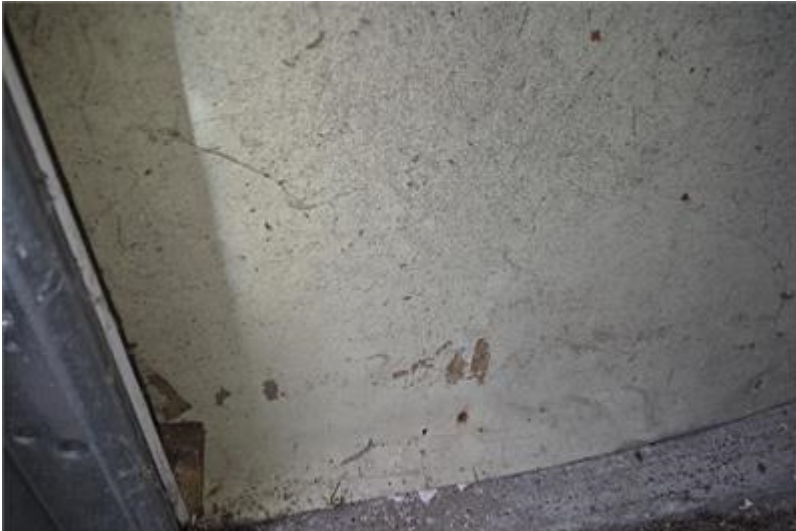
## Bilaga 2 för kontroll av valda konstruktioner

Fuktkvot på 19% mättes i syllregel till reglad vägg med fuktpåverkad gipsbeklädnad intill garageporten. Det kritiska gränsvärdet för mikrobiell tillväxt brukar anges till ca 16-17% fuktkvot (FK).
