Fastighetsbeteckning  
Garns-Ekskogen 1:431  
Adress  
Älgebyvägen 56  
18697 Brottby

| Uppdragsnummer | AB5339 |
| Besiktningsdatum | 2025-06-05 |
| Besiktningsföretag | OBM Besiktningservice AB |

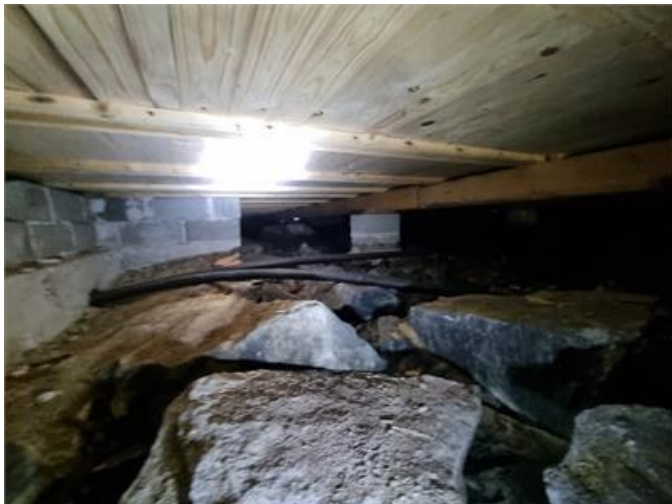
| Besiktningsresultat | | | | | |
|---|---|---|---|---|---|
| Krypgrund | | X | | | -Grundens utformning betecknas som en riskkonstruktion, se därför kommentar/ riskanalys på nästa sida.<br>-Förhöjd fuktighet förekommer i blindbottens undersida<br>-Byggspill och trärester förekommer på marken i grunden och bör rensas ut för att minimera risken för oönskad lukt. |
| | | X | | | Mark är lokalt fuktig med fritt vatten på marken, åtgärder avseende dränering bör övervägas |

En krypgrund är en riskkonstruktion med avseende på fukt- och mikrobiella skador. Förhöjda fuktvärden uppmättes som är indikationer på att skador kan förekomma och en fortsatt teknisk undersökning rekommenderas därför. Se även info på protokollets sista sida Pos. 10.

Krypgrund

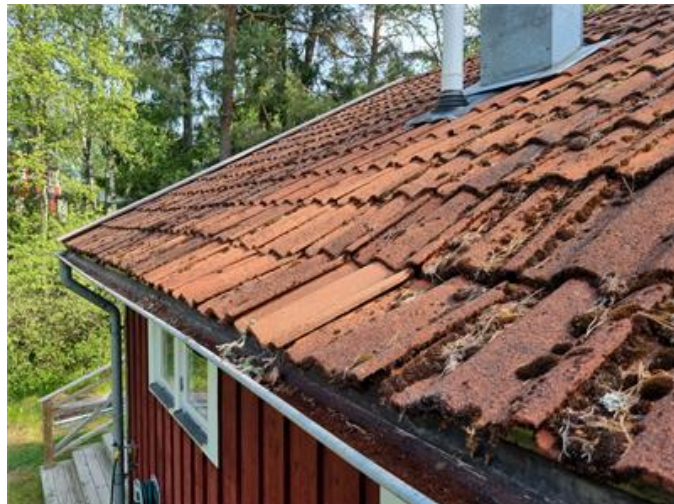
| Besiktningsresultat | | | | | |
|---|---|---|---|---|---|
| | | | X | | Takbeklädnaden vid takfoten över dörr på entresida har underhållsbehov/rötskador i läkt och råspont och bör åtgärdas. |

Del av takfot på framsidan med rötskador

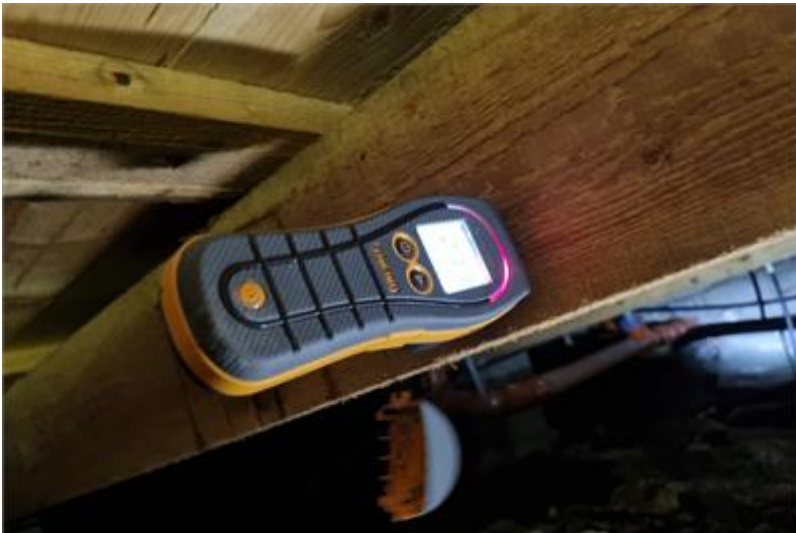
Det kritiska gränsvärdet för mikrobiell tillväxt brukar anges till ca 15-17% fuktkvot (FK). Fuktkvot mättes stickprovsmässigt i träbjälkar och blindbottenskivor till ca 21-22% FK.

Pga höga fuktvärden bör man utreda åtgärder för att förbättra fuktklimatet i grunden,
