# Besiktningsprotokoll

Anticimex Försäkringsbesiktning i samarbete med Fastighetsbyrån

| Fastighetsbeteckning:<br>Lassåna 3:235 | |

| Besiktningsdatum:<br>2025-06-04 | Protokollnummer:<br>69049572 |

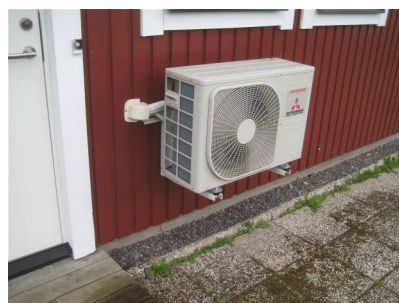
Kondensvatten från luftvärmepumpens utedel leds inte bort från husgrunden.

Detta medför ökad risk för att vatten tränger in i anslutande konstruktioner, vilket i sin tur kan leda till fuktrelaterade skador. Observera att besiktning av byggnadens värmesystem eller värmepumpen inte har ingått i uppdraget.

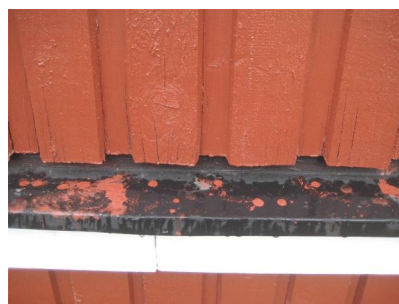
Mindre rötskador finns i fasadpanelen.

Dessa bedöms inte ha lett till bakomliggande skador.

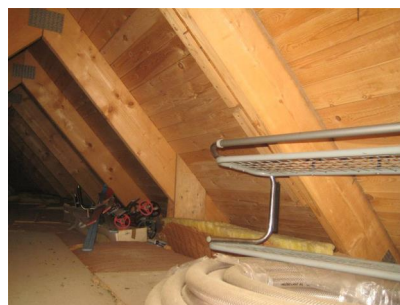
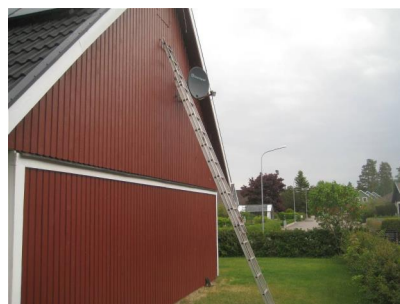
Vid kontroll av vinden uppmättes fuktvärden under kritisk fuktnivå för mikrobiell tillväxt och en normal lukt upplevdes. Fuktkvoten i underlagstak/takbjälkar uppmättes till 9%. Obs vinden är besiktad från luckan och 4 takstolsfack då ingen stegsäkring finns och luckan sitter högt.

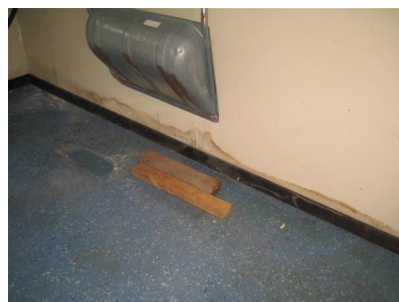
Fuktuppsug på vägg, orsakades troligtvis om pumpläckage i närheten, men för att bedöma omfattning av detta bör man göra en fördjupad undersökning

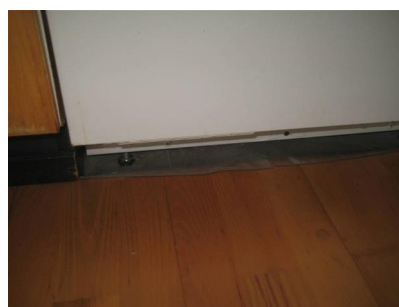
Fuktskydd ligger under golvnivån.

När fuktskydd är felmonterat blir det svårt att upptäcka läckage. Vatten kan då tränga in i omkringliggande konstruktioner och orsaka fuktskador.

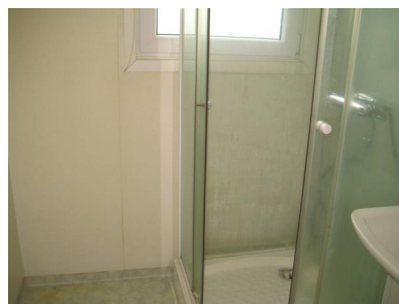
- Utrymmet är i behov av renovering.
- Fuktindikering med förhöjda fuktvärden runt brunn.
- Rörgenomföring finns i golv bakom duschkabin.
- Fönster är olämpligt placerat.

Utrymmet är äldre och har passerat tiden för sin tekniska livslängd. Renovering av utrymmet rekommenderas.

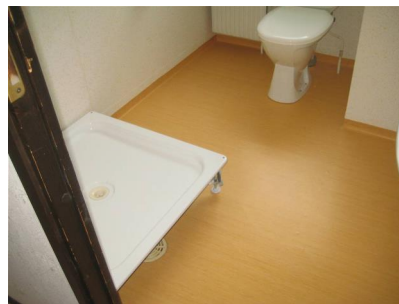
- Våtrummet har äldre yt-/tätskikt, spikskallar syns genom mattan.
- Endast duschkabin lämpar sig i utrymmet fram till nästa renovering.

Eftersom funktionen, som innebär att ytskiktet/tätskiktet ska vara vattentätt, kan vara nedsatt finns en ökad risk att vatten tränger igenom ytskiktet/tätskiktet med vattenskador i omkringliggande konstruktioner som följd.
