**Fastighetsuppgifter**

Hovenäs 1:309

Hovenäs Orrvik 25

| Besiktningsföretag | OBM Besiktning Bohuslän AB |

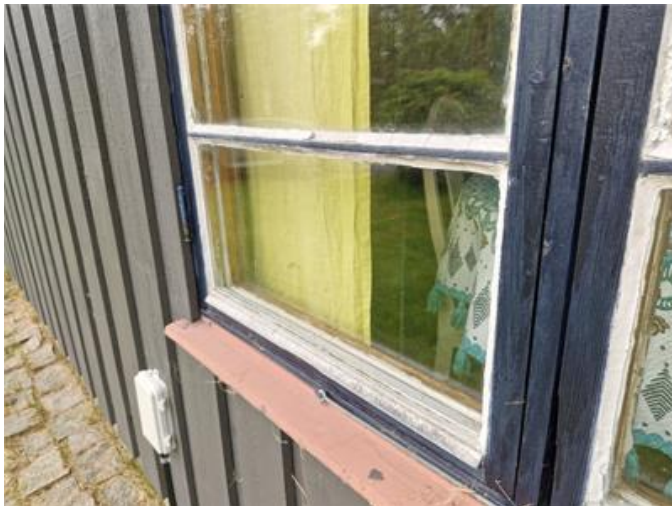
| Besiktningsresultat | | | | | |
|---|---|---|---|---|---|
| Fönster | | X | | | Äldre/original, färg- och kitsläpp förekommer. |

Fönster, äldre med underhållsbehov.

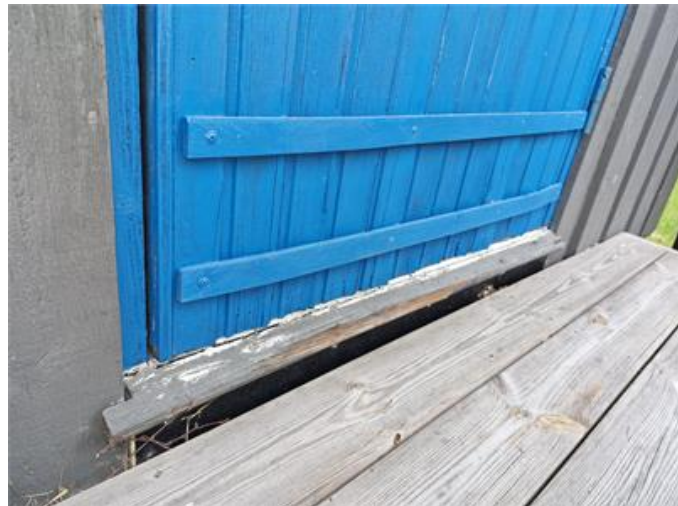
| Besiktningsresultat | | | | | |
|---|---|---|---|---|---|
| Dörrar | | | X | | Förrådsdörren har skador/släpp i nedre delen och glipar mot karmen. |

Dörrar, förrådsdörr skadad i nedre delen och glipar mot karmen.

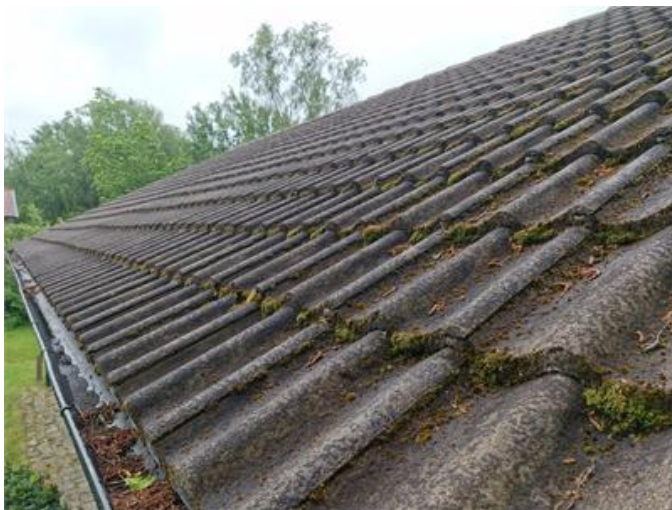
| Besiktningsresultat | | | | | |
|---|---|---|---|---|---|
| Tak | | | X | | Äldre/original och passerat beräknad teknisk livslängd på 35-40år.<br>Pannorna har mosspåväxt norra sidan och löv/frömjöl under pannorna.<br>Takutsprång och takfot omålat och har missfärgningar.<br>Se kommentar/riskanalys. |

När takbeklädnaden är äldre och påvisar åldersrelaterade brister har den nedsatt motstånd mot vatteninträngning, med risk för fuktnrelaterade skador i underliggande konstruktioner.

Tak, äldre med mossor på pannorna.

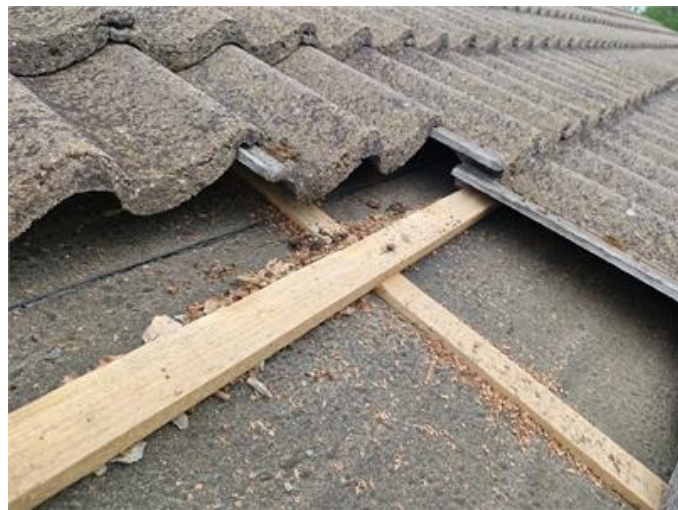
Tak, främjöl/löv under pannorna.

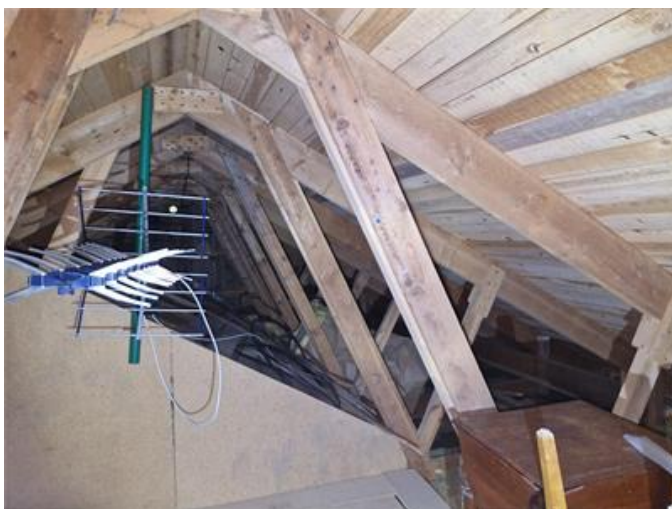
Nockvind, översiktsbild.

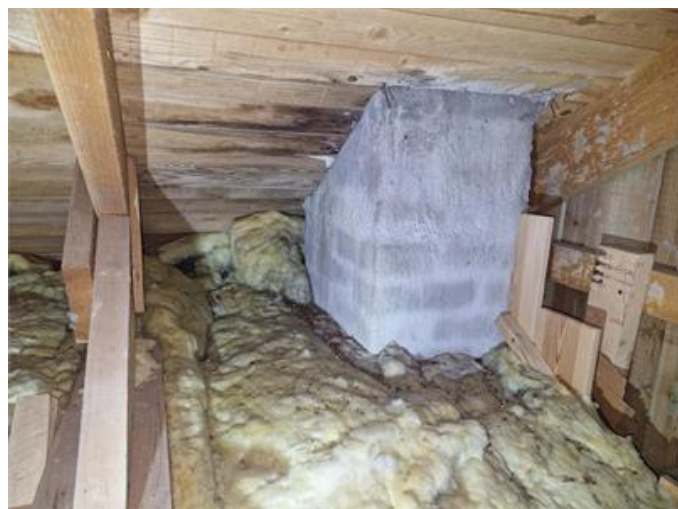
| Besiktningsresultat | | | | | |
|---|---|---|---|---|---|
| Nockvind | | X | | | Fuktanvisning i underlagstak vid murstock, torrt. Se "Frågor till säljare".<br>Spår av möss noterades.<br>Trappan till utrymmet ranglig och klent räcke. |

Nockvind, torr fuktanvisning vid murstock.

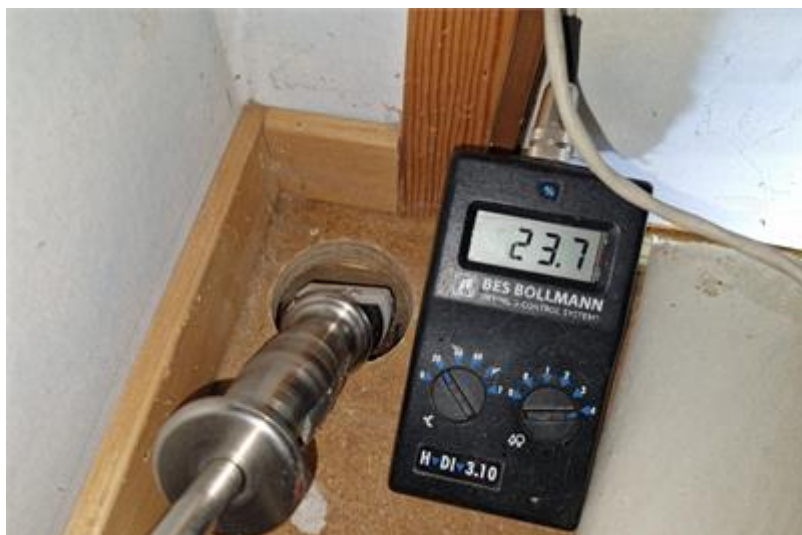
Kontroll av konstruktionen gjordes via stickprovsmässig håltagning i Sovrum1 (under golvmattan bakom dörren).

Avvikande mikrobiell lukt upplevdes i konstruktionen och fuktvärden över gränsvärdet för mikrobiell tillväxt uppmättes.

Fuktkvoten uppmättes till 23-24% i golvregel.

Risk för mikrobiell tillväxt föreligger vid en fuktkvot på 17% och rötskador >28%.

För att utreda orsaken och omfattningen av de noterade bristerna rekommenderas att en fördjupad undersökning utförs, vilket ofta resulterar i ett åtgärdsförslag.
