# Besiktningsprotokoll

Anticimex Försäkringsbesiktning i samarbete med Fastighetsbyrån

| Fastighetsadress:<br>Gottersbyn 4 | |

| Besiktningsdatum:<br>2025-06-04 | Protokollnummer:<br>69032050 |

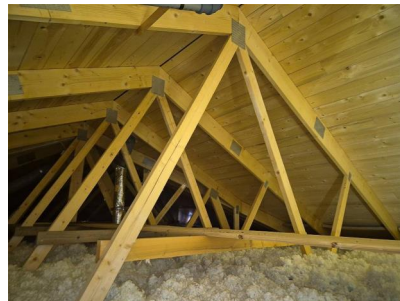
### Utvändigt / Vind

Vid kontroll av vinden uppmättes fuktvärden under kritisk fuktnivå för mikrobiell tillväxt och en normal lukt upplevdes. Fuktkvoten i underlagstak/takbjälkar uppmättes vid besiktningstillfället till ca 9-10 %. Detta värde varierar dock under året beroende på årstid och utomhusklimat.

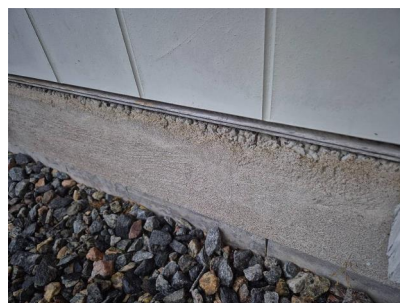
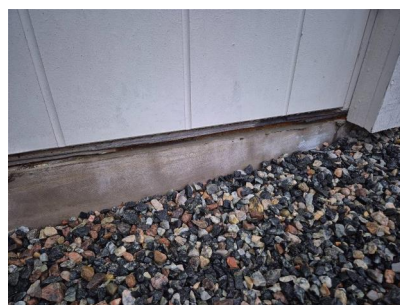
### Utvändigt / Garage utvändigt

Tröskelbleck saknas.

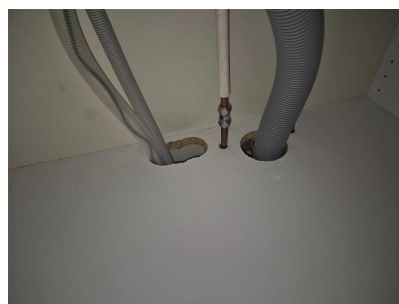
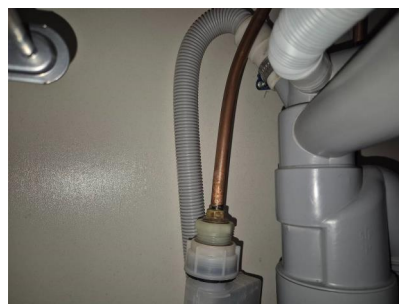
### Entréplan / Kök

Fuktskydd saknas i diskbänksskåp och upphängningsbygel till diskmaskinsslangen saknas.

Utan fuktskydd är det svårt att upptäcka läckage från rörledningar. Vatten kan då tränga in i omkringliggande konstruktioner och orsaka fuktskador.

För att upptäcka eventuella läckage, installera ett fuktskydd.

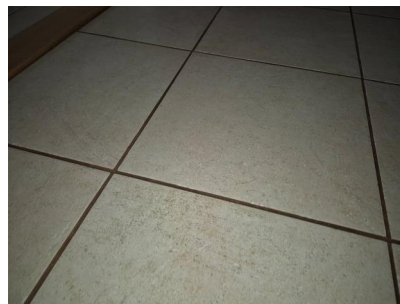
### Entréplan / Hall

Klinker har släppt från underlaget ("Bom").

Felet som uppstått är att vidhäftningen mellan klinker och underlag har upphört. Sk "bom/ bomljud".

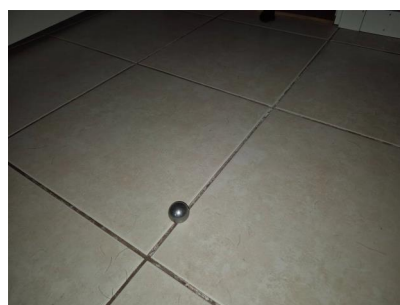
### Entréplan / Sovrum 1

Klinker har släppt från underlaget ("Bom").

Felet som uppstått är att vidhäftningen mellan klinker och underlag har upphört. Sk "bom/ bomljud".

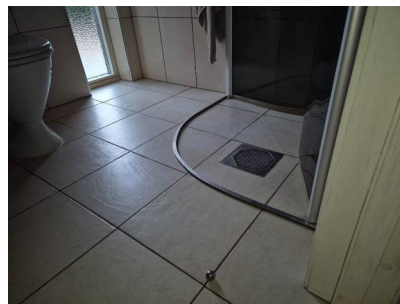
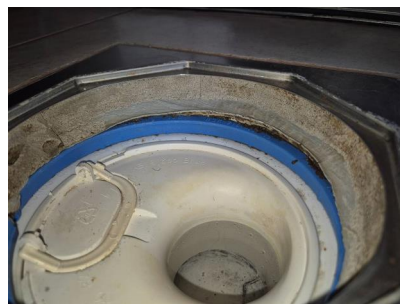
### Entréplan / Dusch/Toalett

Golvlutning.

Golvlutningen mot golvbrunnen är inte fackmässigt\* utfört. Brister i golvets och/eller tätskiktets lutning medför risk för att vatten tränger in i omkringliggande konstruktioner/utrymmen vilket i sin tur orsaka fuktrelaterade skador. Det medför också ökad risk för att vatten blir stående i golvets lågpunkter, vilket kan orsaka missfärgningar på klinker/fogar samt att "unken" lukt uppstår. \*Fackmässigt utförande innebär att arbetet ska utföras enligt Boverkets byggregler, gällande branschregler samt monteringsanvisningar för samtliga material. Om dessa regler och anvisningar inte följs och en skada inträffar riskerar man att få en nedsatt eller utebliven skadeersättning från sitt försäkringsbolag (villahem).

- Tätskikt är felmonterat vid golvbrunn.
