# Besiktningsprotokoll

Anticimex Försäkringsbesiktning i samarbete med Fastighetsbyrån

| Fastighetsadress:<br>Vulcanusvägen 32d | |

| Besiktningsdatum:<br>2025-05-13 | Protokollnummer:<br>69010645 |

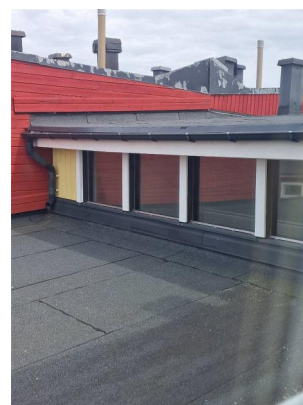
Isolerglas är lokalt äldre. Original fönster från byggnationen.

Befintliga fönster är äldre vilket betyder att tätningen mellan fönsterrutorna kan vara sämre. Detta kan leda till att missfärgning/imma kan uppstå mellan glasrutorna.

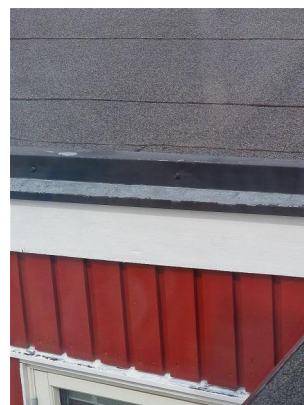
Äldre plåtdetaljer på yttertaket är inte utbytta i samband med takreningen.

Detta kan leda till fuktskador i bakomliggande konstruktioner.

Kontakta en plåtslagare för kontroll och åtgärd.

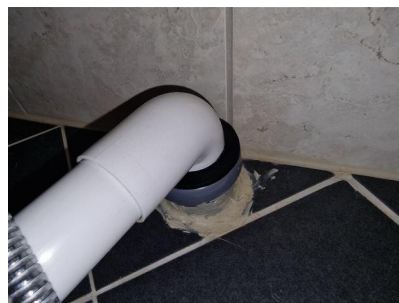
Rör genomföring finns för nära vägg/ golv.

Det finns risk att tätskiktet inte har kunnat anslutas på ett rätt sätt, vilket kan leda till fuktskador.

Golvbrunnen är placerad för nära vägg.

Det finns risk att tätskiktet inte har kunnat anslutas på rätt sätt, vilket kan leda till fuktskador.

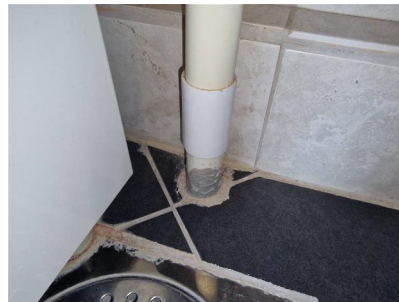
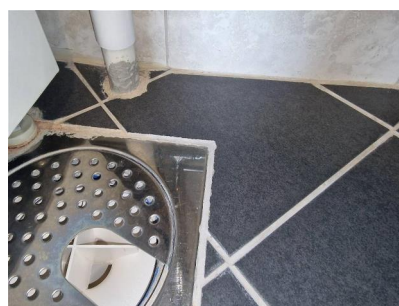
Normala fuktvärden indikerades mot klinker/kakel.

En viss fukt tränger alltid in bakom kakel/klinker via fogarna, detta är helt normalt och innebär inte att tätskiktet/ våtrumsisoleringen under kaklet/klinkern är bristfälligt eller ur funktion.

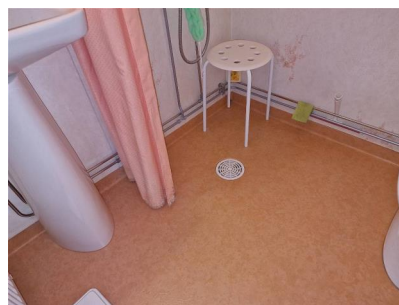
Våtutrymmet har äldre yt-/tätskikt.

Eftersom funktionen, som innebär att ytskiktet/tätskiktet ska vara vattentätt, kan vara nedsatt finns en ökad risk att vatten tränger igenom ytskiktet/tätskiktet med vattenskador i omkringliggande konstruktioner som följd.

Fuktindikering i utrymmet gav inga förhöjda fuktindikationer.
