# Besiktningsprotokoll

Anticimex Försäkringsbesiktning i samarbete med Fastighetsbyrån

| Fastighetsbeteckning:<br>Tanums-Åseröd 1:16 | |

| Besiktningsdatum:<br>2025-06-05 | Protokollnummer:<br>69043298 |

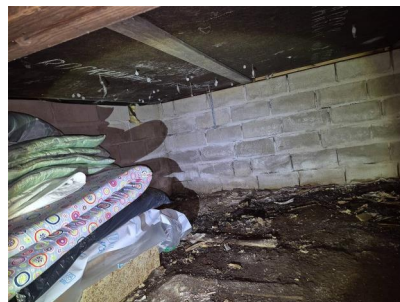
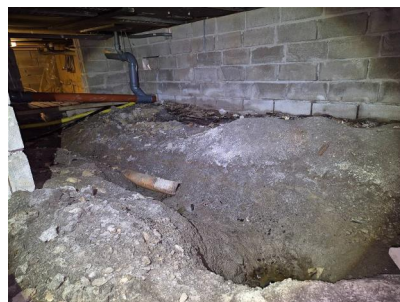
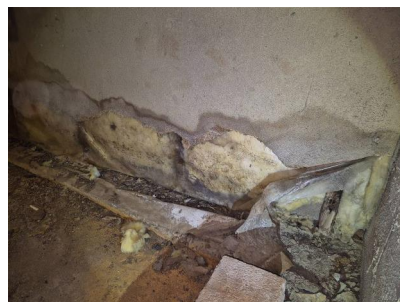
Vid kontroll av konstruktion i krypgrund uppmättes fuktvärden över kritisk fuktnivå och det förekommer mikrobiell påväxt på blindbotten, även mikrobiell lukt upplevdes i grunden.

Organisk material förekommer på markytan samt fuktskadade träkonstruktioner som behöver tas bort

Markytan är fuktig.

De höga fuktvärdena och den mikrobiella påväxten/lukt innebär att grundens klimat under delar av året är för fuktigt. Detta kan i förlängningen leda till rötskador i konstruktionen. För att undvika detta så måste krypgrundens klimat bli torrare.

Fuktkvoten uppmättes till mellan 20-23%. Risk för mikrobiell tillväxt föreligger vid 17%.

I första läget rekommenderas att krypgrunden städas ur och att en krypgrundsavfuktare installeras. Syftet med denna installation är att genom avfuktning hålla fuktigheten i grunden på en så låg nivå att ingen tillväxt av mikroorganismer är möjlig. Denna installation skapar även ett undertryck i grunden vilket förhindrar att eventuella lukter sprider sig till boendemiljön.

För att undvika detta så måste grundens klimat bli torrare. Läs Anticimex faktablad om uteluftsventilerade krypgrunder för tips och råd.

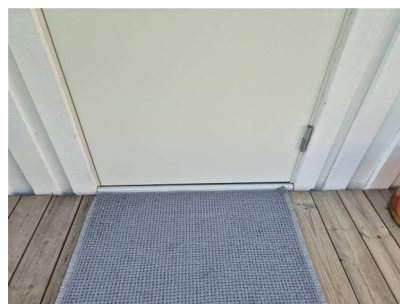
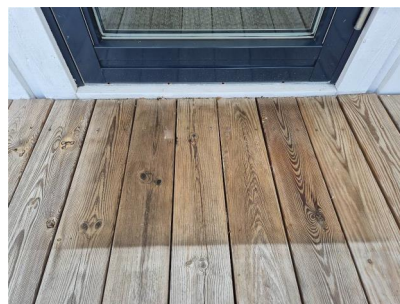
Tröskelbleck är otäta vid infästningar och tröskelbleck saknas under altandörr.

Risk att vatten rinner in i väggen vilket i sin tur kan leda till fuktskador i väggkonstruktionen.

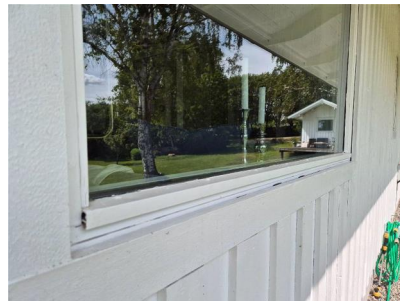
Fönsterbleck saknas på fönster.

Avsaknad av fönsterbleck medför en ökad risk för att vatten kan rinna in och orsaka fuktrelaterade skador i omkringliggande konstruktioner.

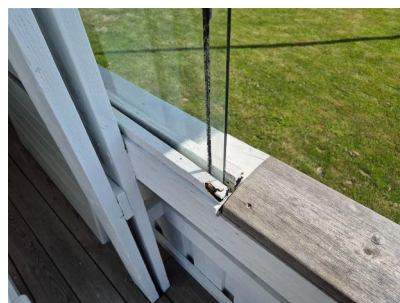
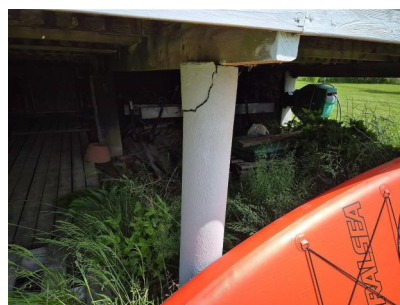
Rötskador/färgsläpp förekommer.  
Sprucken plint noterades.

Rekommenderas att dåliga delar byts ut och att underhåll utförs på resterande delar.

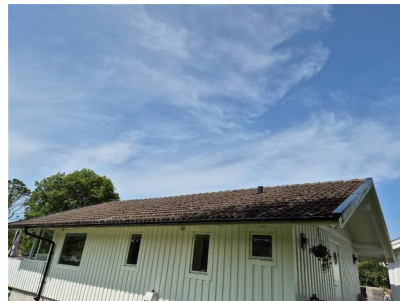
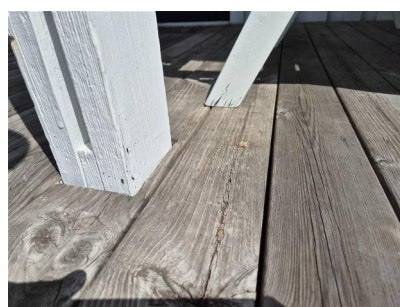
Yttertaket är äldre och mosspåväxt förekommer på takpannorna. Mindre rötskador noterades i nederkant stolpe. Kan med fördel bytas ut vid framtida takomläggning.

Takpannor, plåtdetaljer och underlagspapp har enligt vår bedömning en begränsad livslängd. Eftersom husets taktäckning är äldre har det ett minskat motstånd mot vatteninträngning. Detta i sin tur kan leda till fuktskador på träläkt och vidare ner i underliggande konstruktioner.

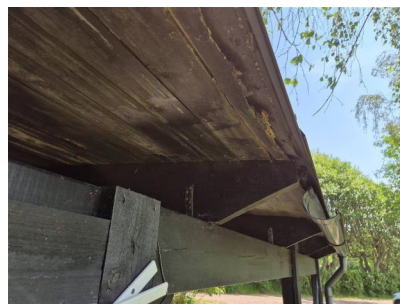
Rötskador förekommer i underlagstaket. Hängrännan är bristfälligt monterad.

För åtgärd kontakta fackman.

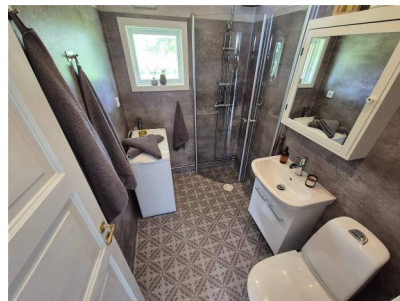
Inget att notera.

Fuktindikering utan anmärkning.

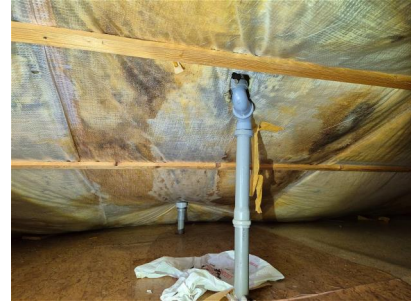
Musspill/avföring förekommer.

För kontroll och åtgärd kontakta fackman.
