# Besiktningsprotokoll

Anticimex Försäkringsbesiktning i samarbete med Fastighetsbyrån

| Fastighetsadress:<br>Pellarpsvägen 8 | |

| Besiktningsdatum:<br>2025-06-03 | Protokollnummer:<br>69039018 |

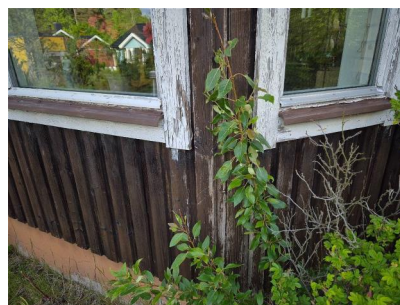
Fasadpanelen är i behov av målning/underhåll.

Fasadbeklädnad, takfot och träkonstruktioner där målningsbehov finns riskerar att få fukt- och rötskador på grund av sämre vattenavvisande förmåga. För att öka livslängden på fasadbeklädnaden rekommenderas målning och underhåll.

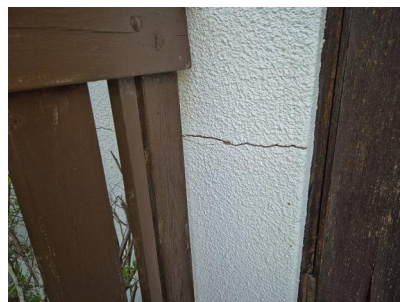
Sprickor finns i puts.

Dessa bedöms inte ha lett till andra bakomliggande skador. Säkerställ att det inte blir sämre.

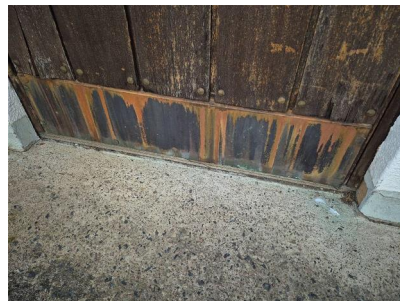
Dörrar är i behov av målning/underhåll.

Dörrar där målningsbehov finns riskerar att få fukt- och rötskador på grund av sämre vattenavvisande förmåga. För att öka livslängden på dörr rekommenderas målning och underhåll. Tröskelbleck saknas på dörrar.

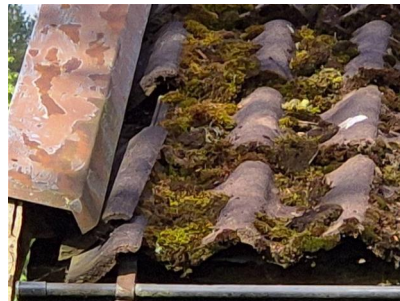
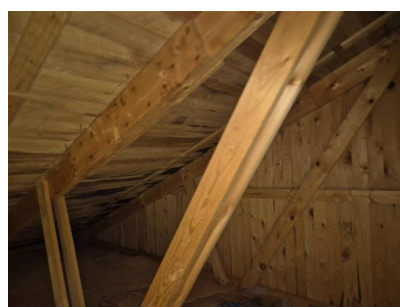
Läckage finns vid takanslutningar/genomföringar.

Yttertaket samtliga delar är äldre och visar på brister/skador. Trasiga och glipande pannor, missfärgningar på vind samt att taket bågnar lite bitvis. Taket behöver läggas om.

Vi rekommenderar en fördjupad undersökning av alla yttertak (även burspråk vardagsrum) och vind för att bedöma orsak, omfattning samt åtgärder av missfärgningar. Fuktkvot var 16% i missfärgningar på vind. Riskgränsen är över 17%.

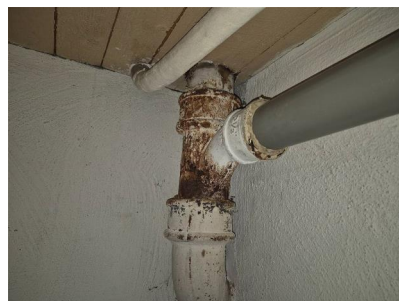
Husets rör- /avlopp- /värmeledningssystem är bitvis äldre.

Detta behöver inte betyda att systemen har några allvarliga brister, men äldre rör- /avlopp- /värmeledningssystem kan ha nedsatt funktion/brister på grund av sin ålder, vilket i värsta fall kan leda till läckage.
