# Besiktningsprotokoll

Anticimex Försäkringsbesiktning i samarbete med Fastighetsbyrån

| Fastighetsadress:<br>Tibastvägen 3 | |

| Besiktningsdatum:<br>2025-06-05 | Protokollnummer:<br>69065380 |

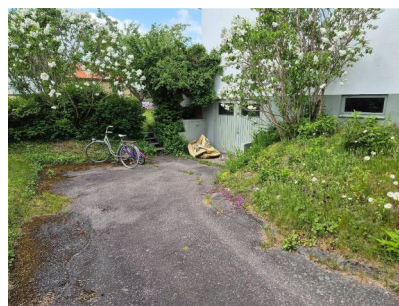
Garagedfart lutar mot huset och växter finns i anslutning till byggnaden.

Detta innebär en ökad fuktbelastning mot grunden.

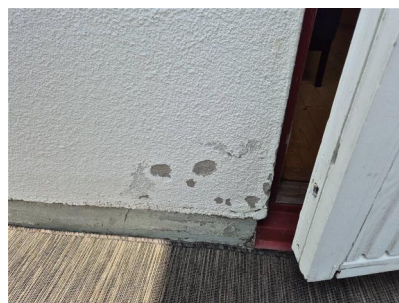
Putsad fasad har mindre omfattning av puts- och färgsläpp.

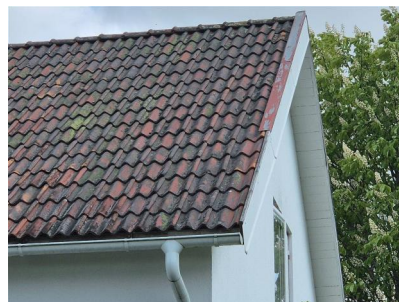
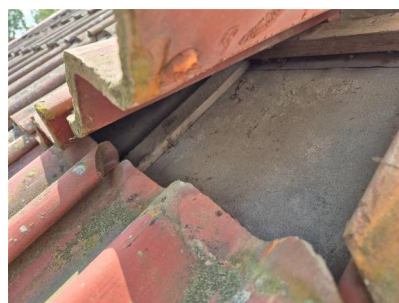
Underlagstaket har fuktfläckar lokalt kring genomföring från tidigare expansionskärl.

Yttertaket är äldre. Vidare noterades följande för taket:

- Underlagspappen har blåsor och sprickor
- Underlagspappen är spikad
- En vattbräda saknas
- Enstaka tegelpannor är spruckna
- Tillhörande träkonstruktioner har färgsläpp och torrsprickor
- Takfotsplåt finns ej
- Mindre omfattning av mosspåväxt finns på tegelpannor
- Nockband finns ej

Takpannor, plåtdetaljer och underlagspapp har enligt vår bedömning en begränsad livslängd. Eftersom husets taktäckning är äldre har det ett minskat motstånd mot vatteninträngning. Detta i sin tur kan leda till fuktskador på träläkt och vidare ner i underliggande konstruktioner.

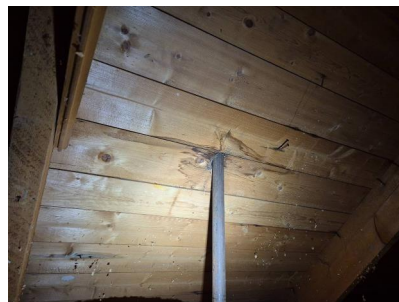
Underlagstaket har fuktfläckar lokalt kring genomföring från tidigare expansionskärl.

Fuktfläckar kan bero på olika saker, och kan vara ett tecken på ett tidigare eller ett pågående läckage.

Vi rekommenderar en fördjupad undersökning för att bedöma orsak och omfattning. Förslagsvis kan plåtslagare kontaktas för kontroll samt åtgärd.

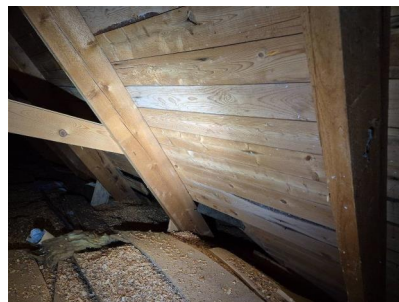
Vid kontroll av vinden har fuktvärden under kritisk fuktnivå för mikrobiell tillväxt uppmätts, dock finns mikrobiell påväxt på underlagstak.

Fuktkvoten i underlagstak/takbjälkar uppmättes till cirka 8 %. Det finns risk för mikrobiell tillväxt om den relativa fuktigheten (RF) i den omgivande luften är över 75 %. I furuvirke motsvarar det en fuktkvot (FK) på 17 %.

Den upptäckta mikrobiella påväxten på underlagstaket är ett tecken på att vinden har tillförts eller tillförs fukt inifrån bostaden. Observera att besiktning av bostadens ventilationssystem inte har ingått i uppdraget.

För att komma tillrätta med detta kan fukttillförseln inifrån bostaden behöva minskas. Det kan göras genom att ventilationen i bostaden förbättras samt att eventuella otätheter i vindsbjälklaget (tak-/väggvinklar, taklucka med mera) tätas. Läs gärna bifogat Anticimex faktablad om ouppvärmda vindsutrymmen för tips och råd.

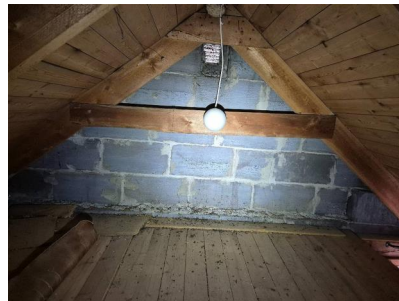
Blå lättbetong finns i byggnaden.

Denna typ av lättbetong är i vissa fall radonhaltig.

-----  
Tilluftssventiler saknas delvis.

Eftersom friskluftsventiler inte finns i vissa utrymmen försämras  
möjligheten för ventilationssystemet att fungera.

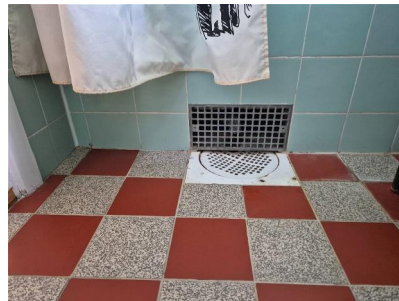
Våtutrymmet är äldre och har passerat tiden för sin tekniska livslängd.

- Gjutjärnsbrunnen är äldre och rostig
- Lågpunkter förekommer i golvlutningen
- Rör genomföringar finns i golv
- Sprickor förekommer i plattor
- Otäta genomföringar finns i väggbeklädnad i badzon

Eftersom funktionen, som innebär att ytskiktet/tätskiktet ska vara vattentätt, kan vara nedsatt finns en ökad risk att vatten tränger igenom med vattenskador i omkringliggande konstruktioner som följd.

Renovering av utrymmet rekommenderas. Läs gärna mer på [www.bkr.se](http://www.bkr.se), [www.gvk.se](http://www.gvk.se) och [www.sakervatten.se](http://www.sakervatten.se) vid val av framtida våtrumsentreprenör.

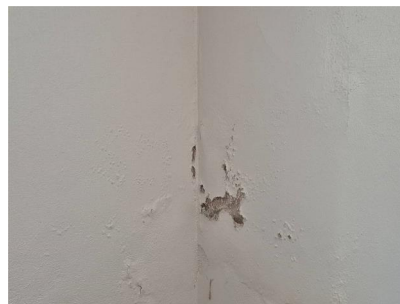
Puts- och färgsläpp finns på källarväggar.

Puts- och färg som släppt från underlaget invändigt på källarytterväggarna är ett tecken på att källarens utvändiga fuktskydd inte längre fungerar tillfredsställande.

För att åtgärda detta måste källarens utvändiga fuktskydd förbättras. Läs gärna bifogat Anticimex faktablad om källare för tips och råd.

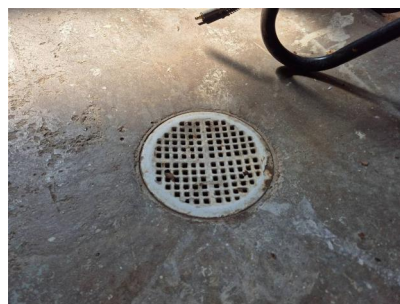
Gjutjärnsbrunnen är äldre och rostig.

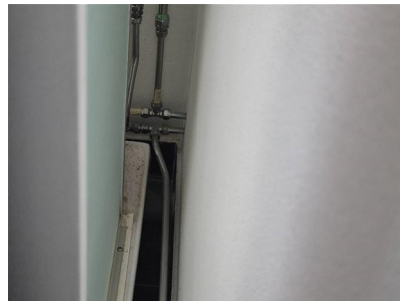
Golvbrunn saknas i utrymmet och rör genomföringar finns i vägg vid plats för dusch.

Fortsatt användning av duschkabin rekommenderas.
