# Besiktningsprotokoll

Anticimex Överlåtelsebesiktning av småhus - nivå 1

| Fastighetsadress:<br>Tredje Gatan 5 | |

| Besiktningsdatum:<br>2025-06-04 | Protokollnummer:<br>69059182 |

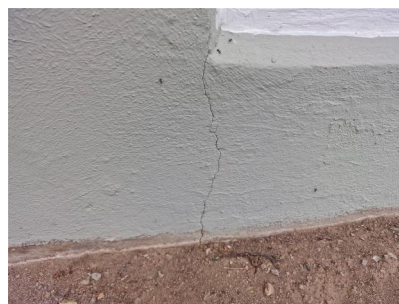
Sprickor finns i sockel.

Dessa bedöms inte ha lett till bakomliggande skador.

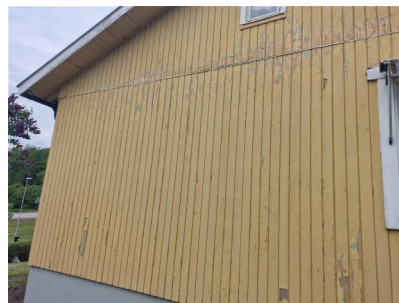
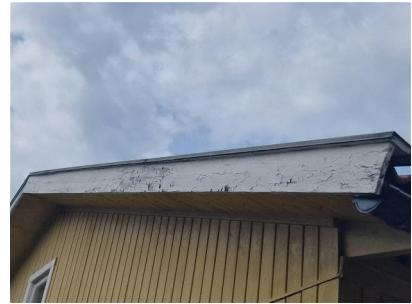
Fasadpanelen och vindskivor är i behov av målning/underhåll.

Fasadbeklädnad och träkonstruktioner där målningsbehov finns riskerar att få fukt- och rötskador på grund av sämre vattenavvisande förmåga. För att öka livslängden på fasadbeklädnaden rekommenderas målning och underhåll.

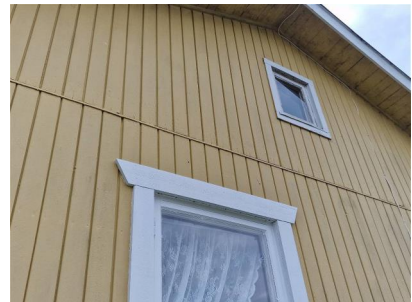
Överbleck saknas ovan fönster.

Avsaknad av bleck ovanför fönster medför en ökad risk för att vatten kan rinna in och orsaka fuktrelaterade skador i omkringliggande konstruktioner.

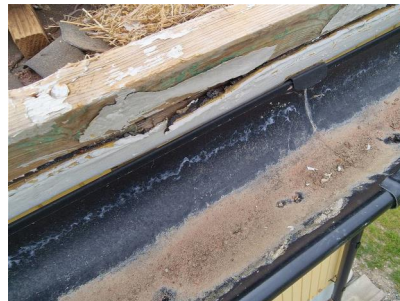
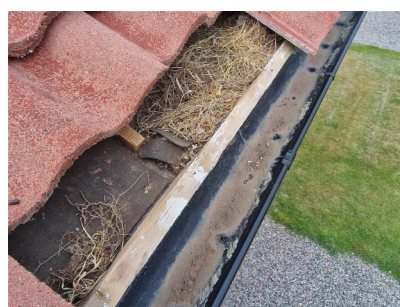
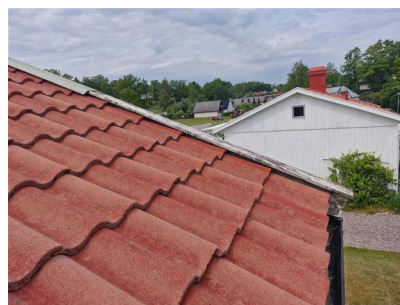
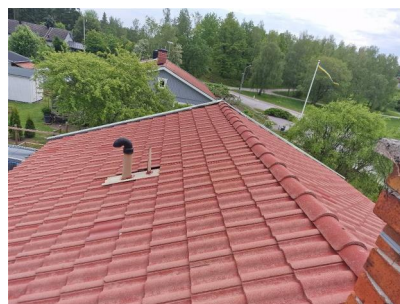
Yttertaket är äldre.

Sprickor finns i takpappen .

Skräp finns under pannor.

Enstaka pannor är skadade.

Vattplåt/ bräda har dålig täckning ut över pannor.

Takpannor, plåtdetaljer och underlagspapp har enligt vår bedömning en begränsad livslängd. Eftersom husets taktäckning är äldre har det ett minskat motstånd mot vatteninträngning. Detta i sin tur kan leda till fuktskador på träläkt och vidare ner i underliggande konstruktioner.

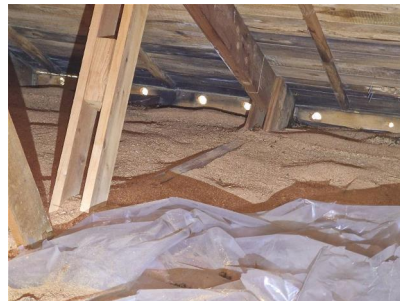
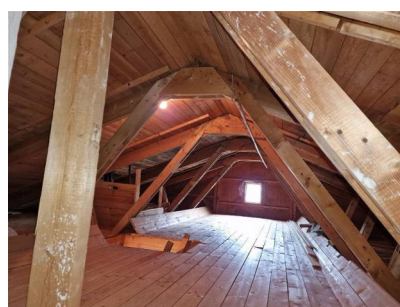
Mindre fuktfläckar noterades på underlagstak.

Mikrobiell påväxt finns på underlagstaket.

Detta kan vara ett tecken på att vinden tillförs fukt inifrån bostaden. Observera att besiktning av bostadens ventilationssystem inte har ingått i uppdraget.

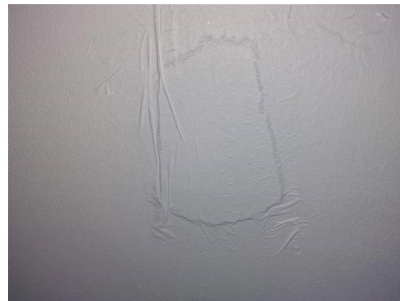
Taket har fuktfläckar.

Fuktfläckar kan bero på olika saker, och kan vara ett tecken på en tidigare eller en pågående fuktskada.

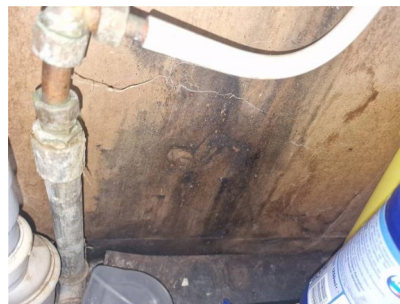
Fuktskydd saknas i diskbänksskåp samt under kyl.

Spår av läckage finns i diskbänksskåpet men fuktindikering i utrymmet gav inga förhöjda fuktindikationer.

Utan fuktskydd är det svårt att upptäcka läckage från rörledningar. Vatten kan då tränga in i omkringliggande konstruktioner och orsaka fuktskador.

För att upptäcka eventuella läckage, installera ett fuktskydd.

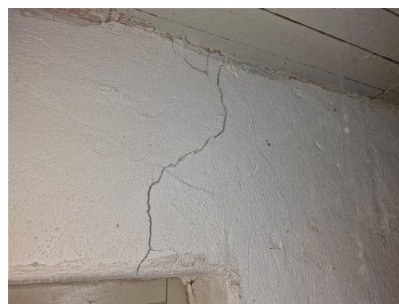
Spricka/or finns i vägg.

Dessa bedöms inte ha lett till bakomliggande skador.
