Vassbo 1:8

Vassbo 46

| Uppdragsnummer | WA6573 |
| Besiktningsdatum | 2025-06-05 |

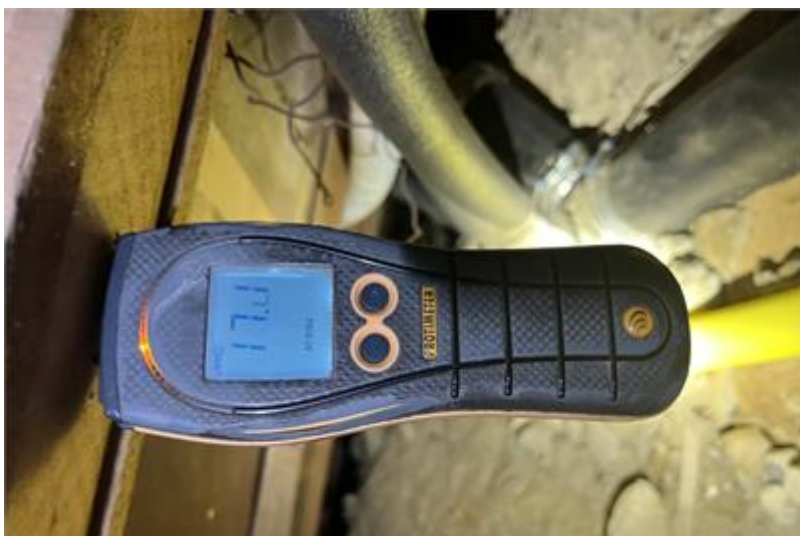
Stickprovsmässig fuktmätning utfördes upp i trossbotten. De uppmätta fuktvärdena var 17-18% FK. Det kritiska gränsvärdet för mikrobiell tillväxt brukar anges till 17% fuktkvot (FK).

Lindriga missfärgningar på trossbotten förekommer. På marken förekommer organiskt material och byggspill, vilket har klarat sig bra med tanke på att det har legat där en längre tid. Ingen avvikande lukt noterades.

Notera att stickprovsmässig undersökning är utförd samt att mätvärden normalt sett kan variera över årstiderna. För att säkert fastställa konstruktionens kondition och fuktstatus måste en mer omfattande undersökning utföras.
