# Besiktningsprotokoll

Anticimex Försäkringsbesiktning i samarbete med Fastighetsbyrån

| Fastighetsadress:<br>Sollidenvägen 7 | |

| Besiktningsdatum:<br>2025-06-05 | Protokollnummer:<br>69029053 |

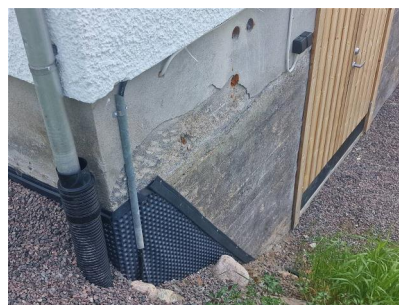
#### Utvändigt / Sockel

Sockel är inte helt färdig putsad  
Utvändigt fuktskydd ligger oskyddat ovan mark.

Risk finns att det utvändiga fuktskyddet skadas och funktionen försämras.

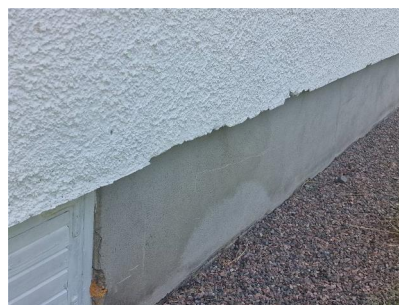
#### Utvändigt / Fasad

Mindre ojämnheter kan noteras lokalt i nederkant puts

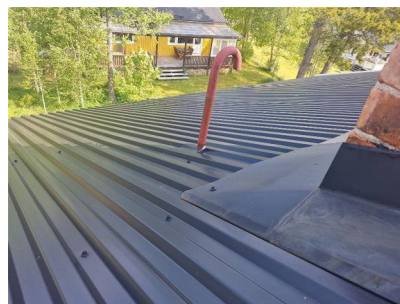
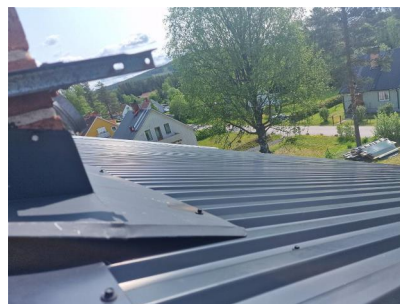
### Utvändigt / Tak

Inget att notera.  
Besiktat från taklucka

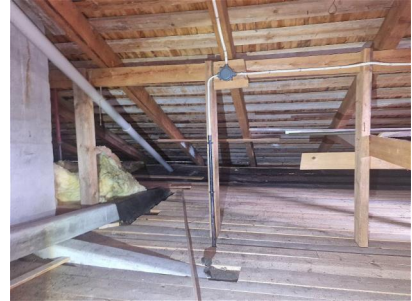
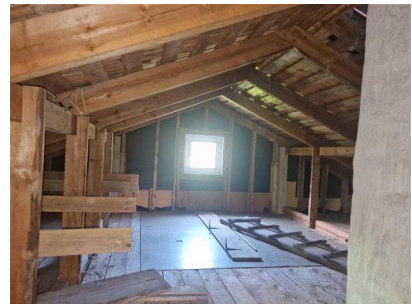
### Utvändigt / Vind

Vid kontroll av vinden uppmättes fuktvärden under kritisk fuktnivå för mikrobiell tillväxt och en normal lukt upplevdes. Fuktkvoten i underlagstak/takbjälkar uppmättes vid besiktningstillfället till ca 9 %.

Detta värde varierar dock under året beroende på årstid och utomhusklimat.

Risk för mikrobiell tillväxt föreligger om den relativa fuktigheten (RF) i den omgivande luften är över 75% vilket i furuvirke motsvarar en fuktkvot (FK) på 17%.

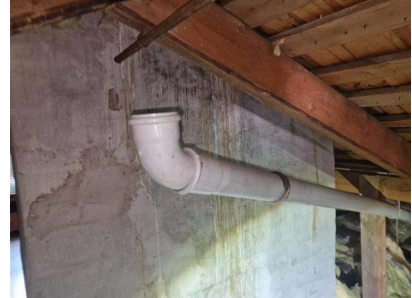
Rör mynnar på vinden oklart var detta leder. Detta kan med fördel undersökas vidare för att utesluta att det kan leda upp fukt på vinden.

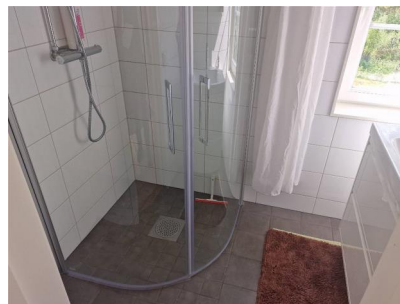
### Övre plan / Dusch/Toalett

Kakel och klinkers

Inget att notera

Fuktindikering i utrymmet gav inga förhöjda fuktindikationer.
