# Besiktningsprotokoll

Anticimex Försäkringsbesiktning i samarbete med Fastighetsbyrån

| Fastighetsbeteckning:<br>Ängsholmen 1:118 | |
| Fastighetsadress:<br>Orrvägen 28 | |

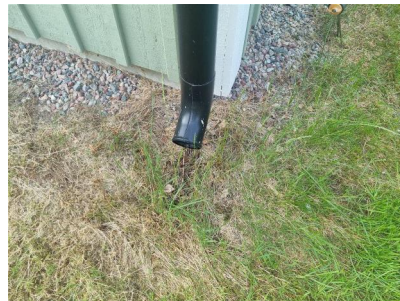
### Utvändigt / Hängrännor / Stuprör

Stuprör avslutas nära husliv.

Stuprör som avslutas intill husliv (ovan mark) kan medföra en ökad fuktbelastning på grundmur/sockel med fuktrelaterade skador som följd.

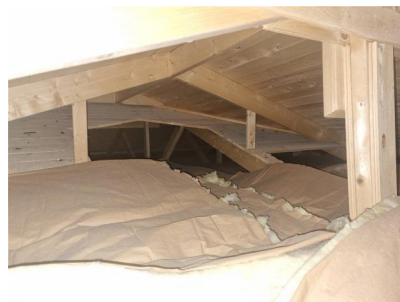
### Utvändigt / Vind

Vindsutrymmet saknar landgångar.

Vindsutrymmet kunde inte besiktas i sin helhet eftersom landgångar saknas.

Vid kontroll av vinden från luckan uppmättes fuktvärden under kritisk fuktnivå för mikrobiell tillväxt och en normal lukt upplevdes. Fuktkvoten i underlagstak/takbjälkar uppmättes till 8%.

Det finns risk för mikrobiell tillväxt om den relativa fuktigheten (RF) i den omgivande luften är över 75 %. I furuvirke motsvarar det en fuktkvot (FK) på 17 %.

Vi rekommenderar en kompletterande besiktning när landgång monterats.

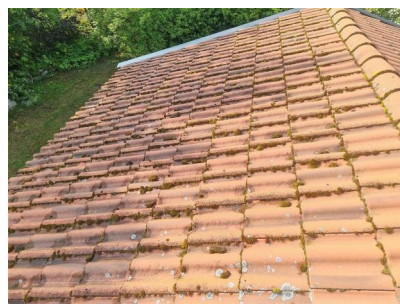
### Utvändigt / Tak

Utvändigt så noterades det en del brister på taket då det förekommer mossor samt att det saknas fotplåtar och att inga takpannor är spikade. Det rekommenderas att dessa punkter åtgärdas för att undvika vidare skador.

Mosspåväxt finns på takpannor. Nockpannorna är inte spikade. Plåtdetaljer är inte rätt monterade fotplåtar saknas.

För att öka livslängden på taket rekommenderas att ovanstående noteringar åtgärdas.

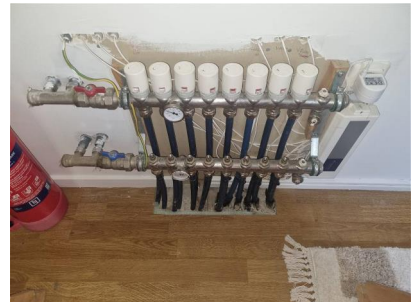
### Entréplan / Entréhall

Rörslits saknar vattentät botten.

En rörslits ska ha en vattentät botten och vara försedd med skvallerrör. När det saknas ökar risken för att ett läckage inte upptäcks i tid. Det kan leda till fuktskador i omkringliggande konstruktioner.

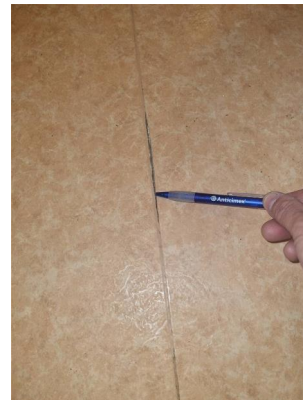
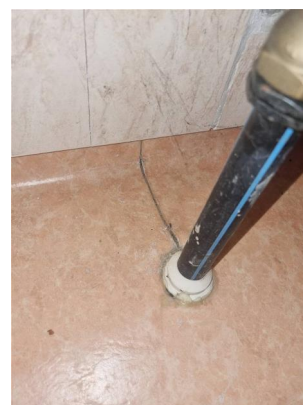
### Entréplan / Badrum

Invändigt i badrummet så har plastmattans skarvar gått isär. Detta kan man täta med våtrumssilikon tills den dag man väljer att renovera utrymmet.

Golvbeläggnings skarvar är otäta.

Den öppna mattskarven medför att vatten kan tränga ner i omkringliggande konstruktioner med fuktskador som följd. Detta kan i sin tur leda till mikrobiella skador (angrepp av mikroorganismer).

Fuktindikering i utrymmet gav inga förhöjda fuktindikationer.

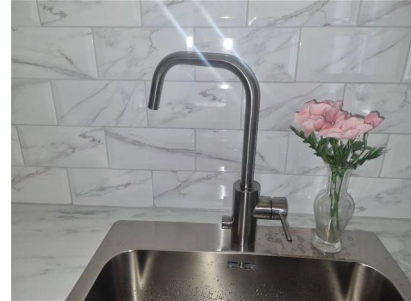
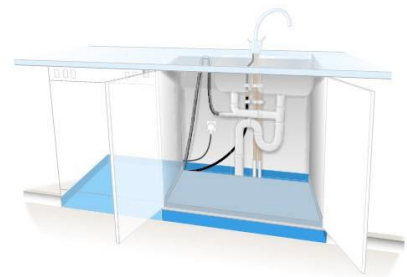
### Entréplan / Kök

Köksblandaren saknar vridstopp.  
(utloppspipen går att vrida ut över bänkskivan).

Detta kan leda till att vatten rinner ut till omkringliggande konstruktioner med fuktskador som följd.

Fuktskydd felaktigt monterat i diskbänksskåp.

Utan fuktskydd är det svårt att upptäcka läckage från rörledningar. Vatten kan då tränga in i omkringliggande konstruktioner och orsaka fuktskador.

För att upptäcka eventuella läckage, installera ett fuktskydd.
