# Besiktningsprotokoll

Anticimex Försäkringsbesiktning i samarbete med Fastighetsbyrån

| Fastighetsbeteckning:<br>Blåklinten 4 | |

| Besiktningsdatum:<br>2025-04-29 | Protokollnummer:<br>68986303 |

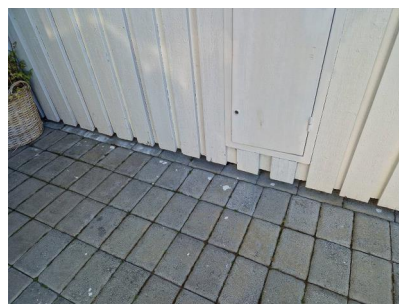
Avståndet mellan fasadbeklädnaden och marken är inte tillräckligt.

Eftersom fasadbeklädnaden avslutas för nära mark finns risk för att fukt från marken sugas upp i fasadpanelens nederkant. Detta kan orsaka fuktrelaterade skador i fasadbeklädnaden och bakomliggande konstruktioner.

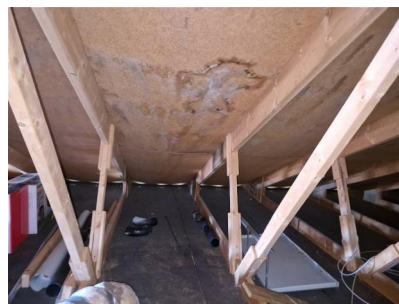
Underlagstaket består av träfiberskivor med fuktfläckar.

Eftersom underlagstaket består av träfiberskivor utan yttre täckning av papp under takbeklädnaden, finns risk vid ogynnsam väderlek att regnvatten/snö tränger in i skivskarvar med läckage på vindsutrymmet som följd. Med tiden kan även träfiberskivorna drabbas av fuktskador.

Vid kontroll av vinden uppmättes fuktvärden under kritisk fuktnivå för mikrobiell tillväxt och en normal lukt upplevdes. Fuktkvoten i takbjälkar uppmättes till 12,2 %.

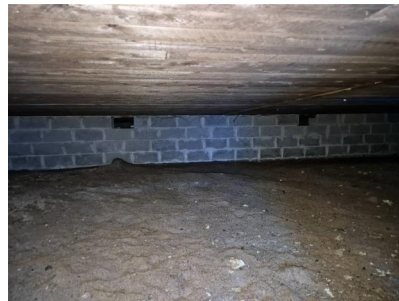
Krypgrund med betongbjälklag.

När en krypgrund är uppförd med betongbjälklag räknas inte längre krypgrunden som en riskkonstruktion då inga organiska material finns i konstruktionen, viktigt att tänka på är att inga organiska material förvaras i grunden eller att utifrån kommande vatten läcker in i grunden som kan skapa mikrobiella problem.

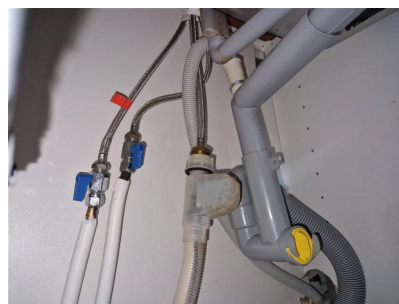
Upphängningsbygel saknas på avloppslang från diskmaskinen.

När upphängningsbygel saknas ökar risken för brott på slangen med läckage som möjlig följd.

För att hindra brott på avloppsslang rekommenderas komplettering av upphängningsbygel.

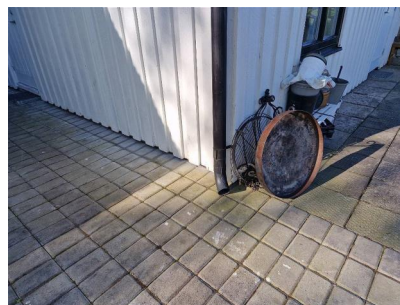
Stuprör avslutas nära husliv.

Stuprör som avslutas intill husliv (ovan mark) kan medföra en ökad fuktbelastning på grundmur/sockel med fuktrelaterade skador som följd.

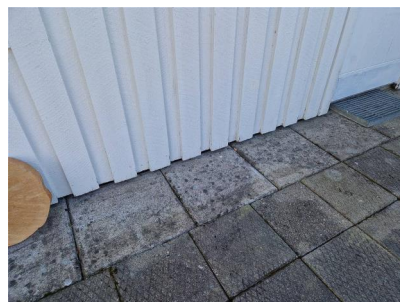
Avståndet mellan fasadbeklädnaden och marken är inte tillräckligt.

Eftersom fasadbeklädnaden avslutas för nära mark finns risk för att fukt från marken suggs upp i fasadpanelens nederkant. Detta kan orsaka fuktrelaterade skador i fasadbeklädnaden och bakomliggande konstruktioner.
