**Fastighetsuppgifter**

Snickaren 2

Snickaregatan 7

| Uppdragsnummer | P4545 |

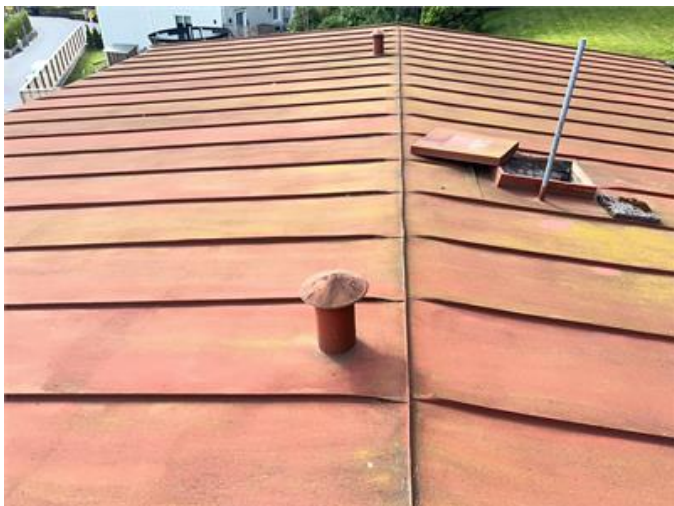
| Besiktningsresultat | | | | | |
|---|---|---|---|---|---|
| Tak | | | x | | Äldre plåttak som passerat dess tekniska livslängd.<br>Färgsläpp/krackeleringar noterades.<br>Rötskadade vindskivor mot söder.<br>Se kommentar/riskanalys. |

Tak: Översiktsbild.

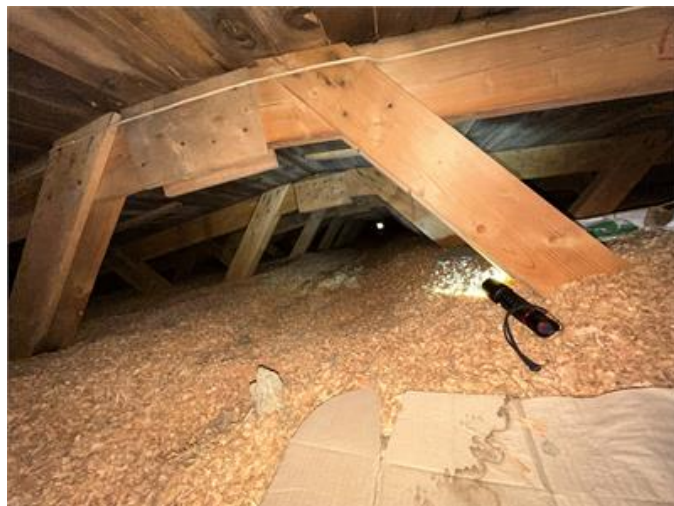
Nockvind: Översiktsbild mot söder.

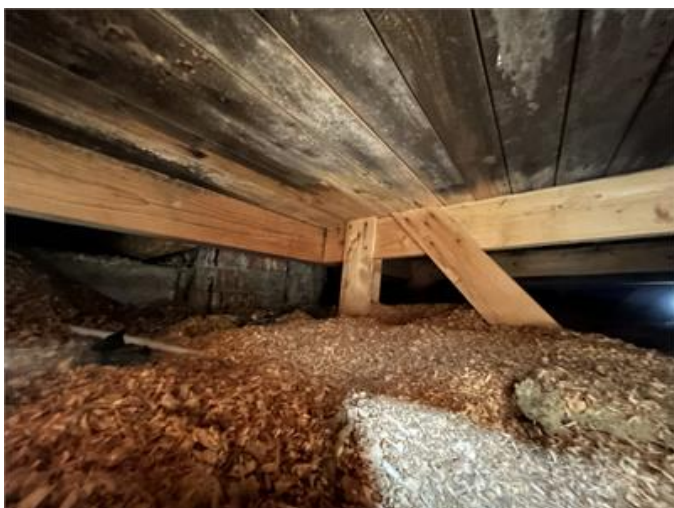
| Besiktningsresultat | | | | | |
|---|---|---|---|---|---|
| Nockvind | | | x | | Mikrobiell påväxt i underlagstaket och mikrobiell lukt upplevdes, sk konvektionsskada.<br>Se kommentar/riskanalys samt bilder.<br>Utrymmet mycket trångt och enbart besiktat från luckan. |

Den mikrobiella påväxten på underlagstaket indikerar att vinden periodvis tillförs eller har tillförts fukt inifrån bostaden, som den kallare delen av året riskerar att kondensera mot underlagstaket (sk konvektionsskada). För att komma tillrätta med detta måste fukttillförseln inifrån bostaden minskas. Detta kan göras genom att ventilationen i bostaden förbättras samt att eventuella otätheter i vindsbjälklaget (tak/väggvinklar, genomföringar mm.) tätas. Det är svårt att den varmare delen av året avgöra om problematiken är äldre eller pågående. Det rekommenderas att den hålls under uppsikt, speciellt den kallare delen av året. Lämpligt är att slipa bort påväxten på en mindre yta för att lättare kunna bedöma eventuella förändringar. Påväxten fanns redan då nuvarande ägare köpte huset på 90-talet och upplever inte att det skett någon förändring. Ventilationen pånockvinden skall ha förbättrats i samband med att plåttaket monterades.

Nockvind: Mikrobiell påväxt i underlagstaket.

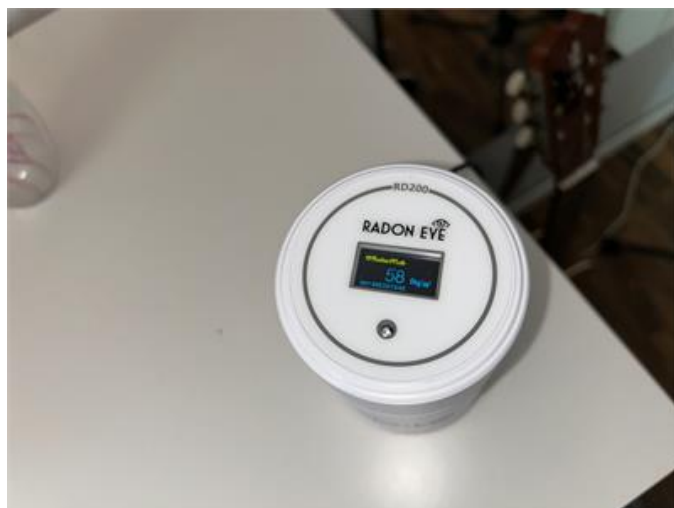
| Besiktningsresultat | | | | | |
|---|---|---|---|---|---|
| | | x | | | Lättbetong med blåaktig ton noterades i innervägg under trappa, sannolikt sk blåbetong. Omfattning oklart, troligen i ej bärande innerväggar.<br>Vid besiktningsstillfället utfördes indikativ radonmätning, 58Bq/m3 (gränsvärde 200Bq/m3).<br>Se kommentar/riskanalys. |

Hus från byggperioden kan i vissa fall vara uppförda med radonhaltigt byggmaterial, då främst den s.k. blå lättbetongen. Radon kan vara hälsovådligt och åtgärdas bl.a. genom förbättrad ventilation. Det rekommenderas att radonhalten i byggnaden kontrolleras genom mätning och eventuella åtgärder vidtas.

Indikativ radonmätning vid besiktningstillfället, 58Bq/m<sup>3</sup> (ca2tim med RadonEye).

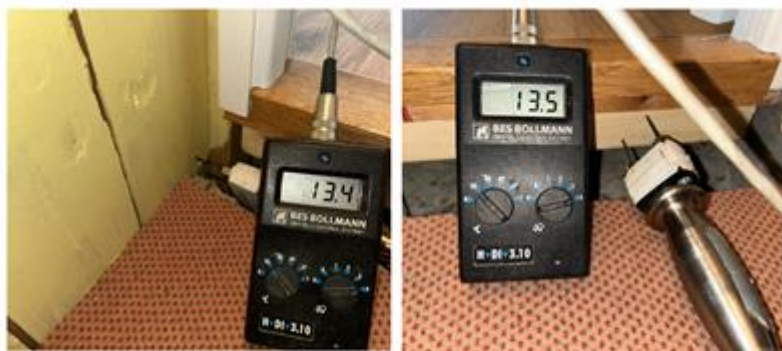
Kontroll av konstruktionen gjordes via hål i golvet i trappförråd samt i vägg i trappförråd.

Ingen avvikande lukt upplevdes i konstruktionen och fuktvärden under gränsvärdet för mikrobiell tillväxt uppmättes. Fuktkvoten uppmättes till 13-15% i golvregel och 13-15% i väggregel.  
Risk för mikrobiell tillväxt föreligger vid en fuktkvot på 17% och rötskador >28%.
