# Besiktningsprotokoll

## Anticimex Överlåtelsebesiktning av småhus - nivå 2

| Fastighetsbeteckning:<br>Hunneberg 75 | |
| Fastighetsadress:<br>Sparrfeltsgatan 226 | |

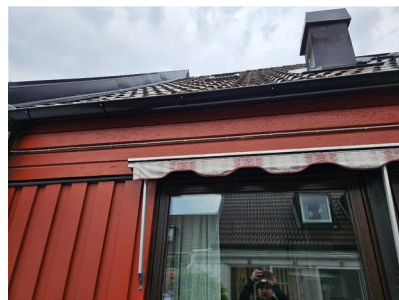
Vid framsidans fasad noterades ett mindre färgblåsor vid panelen över fönstret.

Sett det att de beröra blåsorna sitter skyddad under hänggränsen bedöms inte ha någon större påverkan på fasaden eller färgens funktion/skydd.

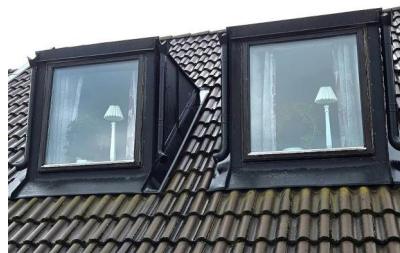
Fönsterna vid takkuporna på baksidan är i behov av målning underhåll, var vid ett av fönsterna har ett punkterat isolerglas som bör bytas ut för att bli kvitt missfärgningarna mellan glaset. Vidare noterades att fönsterblecken på framsidan saknar gaveluppvik.

Fönster vid behov av målning/underhåll och fönsterbleck utan gaveluppvik medför en ökad risk för fuktrelaterade skador fönster samt intilliggande foder och konstruktioner på grund av sämre vattenavvisande förmåga.

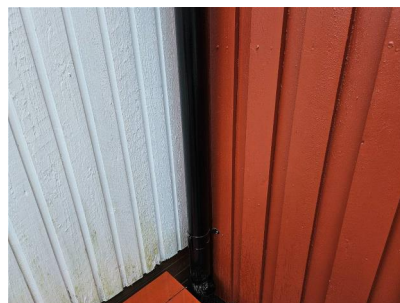
Baksidans hängränna har ingen lövsil, vilket medför en ökad risk för stopp i husets dagvattenledningar.

Vidare noterades att falsar på stuprören är vända mot fasad.

För att hindra stopp i dagvattenledningar rekommenderas komplettering av lövsil.

Falsen på stuprören kan med fördel vändas ut från fasaden för att lättare se om röret blivit skadat efter vinterns påfrestningar samt för att undvika skador på fasad vid ett eventuellt läckage.

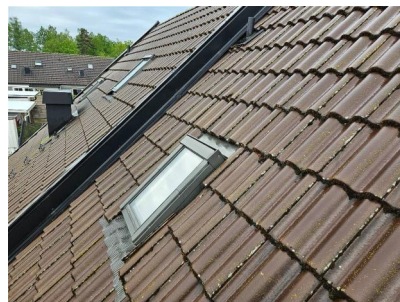
Vissa av plåtarbeten är lokala färgsläpp samt att takpannorna av mindre påväxt av mossor vid takpannornas skarvar.

Vidare observerades att vissa av plåtarbeten är äldre och inte är utbytta i samband med takrenovering, dock har plåtarna målats eller anpassats till takläggningen vilket medför att de inte bedöms påverka takets funktion.

Yttre pannrader är inte förankrade men då lutningen inte är brantare än 45 grader taket står i vindskyddat läge bedöms detta inte kunna leda till skador eller påverka takets funktion.

Även om detta inte bedöms medföra akut risk för skador eller läckage kan detta på sikt försämra takets livslängd, varpå man bör se till att mossor behandla och att färgsläpp slipas och målas med lämplig färg.

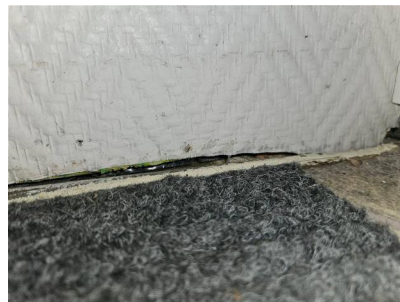
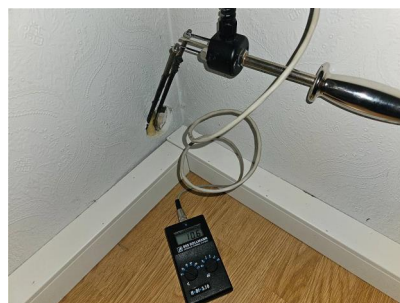
Vid fuktindikering mot de limmade plastmattorna uppgavs inga förhöjda fuktindikationer vilket talar för att betongplattan har försetts med någon typ av isolering eller underliggande fuktskydd.

Genom springa bakom golvsockeln intill entrédörren i hallen noterades att ytterväggsyllen har försetts med syllisolering med mineralull där fuktkvoten uppmättes till 8,6%, vilket är långt under gränsvärdet (17%) för mikrobiell tillväxt.

Vid fuktmätning som utfördes genom provhålltagning i yttervägg i vardagsrummet uppgavs fuktkvoten till 10,6% i ytterväggsyllen. Inga avvikande lukter eller rötskyddsbehandlade material noterades vid mätpunkterna

Då betongplattor från tiden då huset byggdes ofta konturerades med sämre eller utan fungerande fuktskydd, är det vanligt att ytskikt och väggkonstruktioner mot betongplattan blir drabbade av naturlig fuktvandring, vilket kan leda till skador med lukt av mikrobiell eller kemisk karaktär om det finns rötskyddsbehandlat virke i konstruktionen.

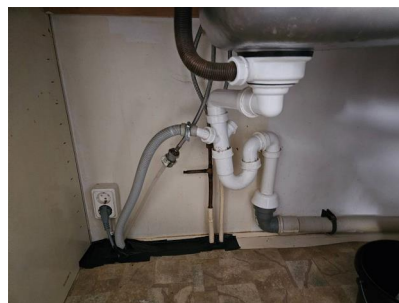
Det finns inget fuktskydd i diskbänksskåp eller under diskmaskinen.

Utan fuktskydd är det svårt att upptäcka läckage från rörledningar. Vatten kan då tränga in i omkringliggande konstruktioner och orsaka fuktskador.

För att upptäcka eventuella läckage, installera ett fuktskydd.

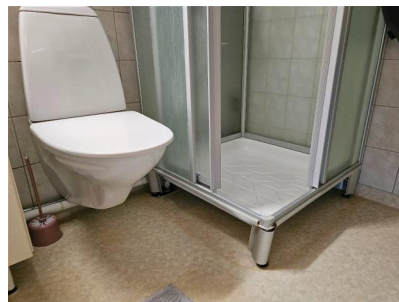
Utrymmet bedöms ha uppnått sin tekniska livslängd då bl.a. golvbrunnen är av äldre standard. Vid fuktindikering noterades inga avvikelser.

Detta medför en ökad risk för att utrymmets ytskikt och golvbrunnanslutning inte håller tätt, vilket kan leda till fuktrelaterade skador i kringliggande konstruktioner.

Observera att utrymmets duschkabin fortsatt bör tillämpas i kombination med att brunnens vattenlås bör göras rent regelbundet för att minska risken för skador fram tills att utrymmet installeras.
