# Besiktningsprotokoll

Anticimex Försäkringsbesiktning i samarbete med Fastighetsbyrån

| Fastighetsadress:<br>Skogsvägen 34 | |

| Besiktningsdatum:<br>2025-05-28 | Protokollnummer:<br>69041800 |

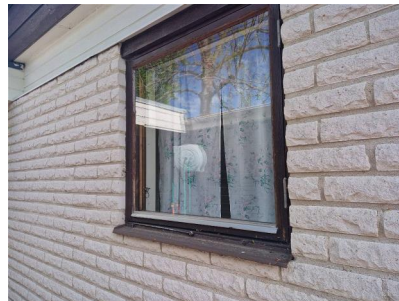
Fönster är i behov av målning/underhåll.

Fönsterbågar och fönsterkarmar där målningsbehov finns riskerar att få fukt- och rötskador på grund av sämre vattenavvisande förmåga.

För att öka livslängden på fönster rekommenderas målning och underhåll.

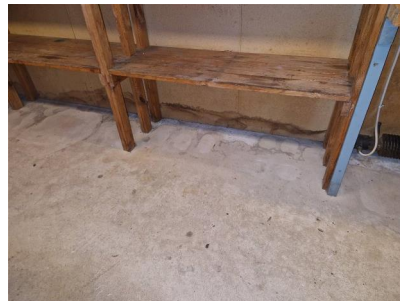
Väggen har fuktfläckar.  
- En avvikande lukt förekommer.

Fuktfläckar kan bero på olika saker, och kan vara ett tecken på en tidigare eller en pågående fuktskada.

Vi rekommenderar en fördjupad undersökning för att bedöma orsak och omfattning.

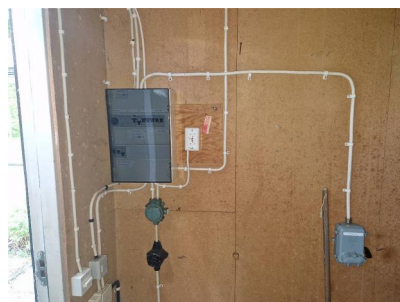
El-centralen har jordfelsbrytare.

Jordfelsbrytare finns installerad vid elcentralen.

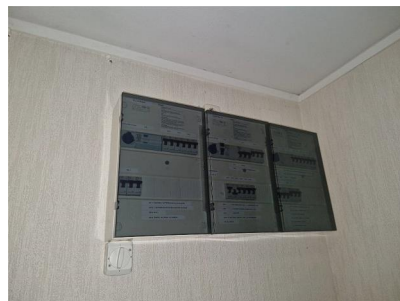
El-centralen har jordfelsbrytare.

Jordfelsbrytare finns installerad vid elcentralen.

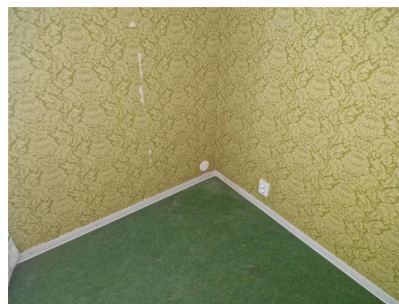
Vid kontroll av väggsyllar uppmättes fuktvärden under kritisk nivå för mikrobiell tillväxt och normal lukt upplevdes.

Fuktkvoten uppmättes till 9 %.
