**Fastighetsuppgifter**

Nordansjö och  
Svensbodarne 1:120

Nordansjö 415  
776 90 Hedemora

| Besiktningsdatum | 2025-06-03 |

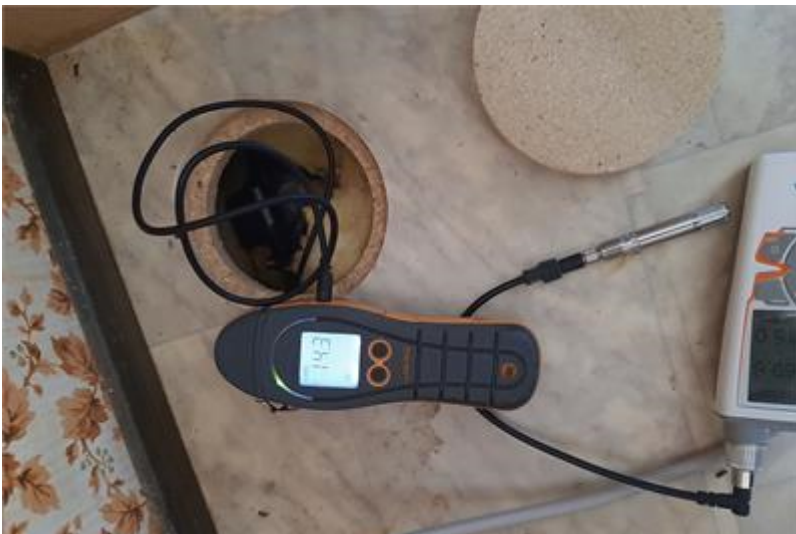
## Bilaga 1 för kontroll av valda konstruktioner

| Byggnadsdel | Under trapp i hallen. |
| Konstruktionsdel | Uppreglad golvkonstruktion. |

Vid kontroll av konstruktion uppmättes 14%FK i ytterväggsyll.

Under plastfolien noteras byggspill i form av sågspån som om det uppfuktas kan skapa klimat för mikrobiell påväxt som kan sprida lukt till bostadsutrymmen.

Det kritiska gränsvärdet för mikrobiell tillväxt brukar anges till ca 17% fuktkvot (FK).

Notera att stickprovsmässig undersökning är utförd och för att säkert fastställa konstruktionens kondition och fuktstatus måste en mer omfattande undersökning utföras.

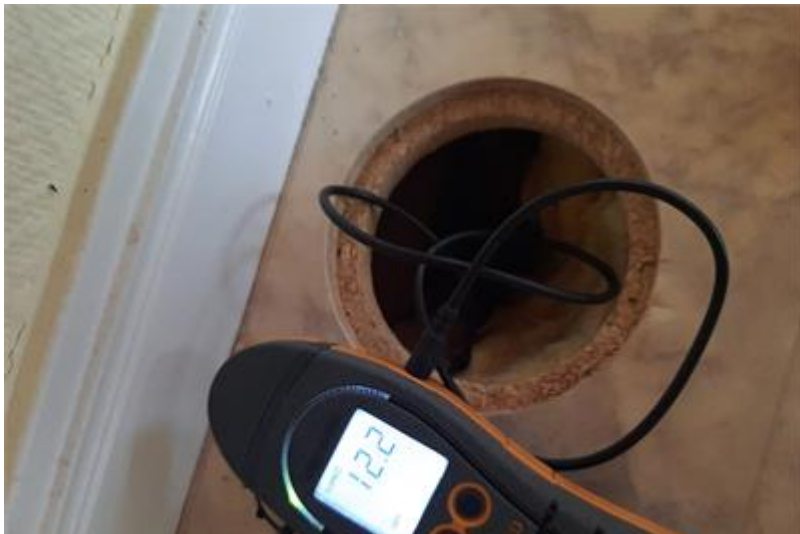
## Bilaga 2 för kontroll av valda konstruktioner

| Byggnadsdel | Kök under spis. |
| Konstruktionsdel | Uppreglad golvkonstruktion. |

Vid kontroll av konstruktion uppmättes 12%FK i ytterväggsyll och 67%Rf ovanpå plastfolie.

Under plastfolien noteras byggspill i form av sågspån som om det uppfuktas kan skapa klimat för mikrobiell påväxt som kan sprida lukt till bostadsutrymmen.

Det kritiska gränsvärdet för mikrobiell tillväxt brukar anges till ca 17% fuktkvot (FK) eller ca 75% i relativ luftfuktighet (RF).

Notera att stickprovsmässig undersökning är utförd och för att säkert fastställa konstruktionens kondition och fuktstatus måste en mer omfattande undersökning utföras.
