# Besiktningsprotokoll

Anticimex Försäkringsbesiktning i samarbete med Fastighetsbyrån

| Fastighetsadress:<br>Byrsta 140 | |

| Besiktningsdatum:<br>2025-05-30 | Protokollnummer:<br>69015525 |

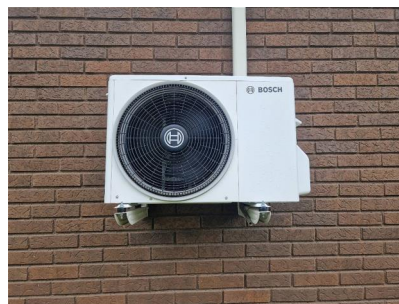
#### Utvändigt / Sockel

Kondensvatten från luftvärmepumpens utedel leds inte bort från husgrunden.

Detta medför ökad risk för att vatten kan tränga in i anslutande konstruktioner, vilket i sin tur kan leda till fuktrelaterade skador. Observera att besiktning av byggnadens värmesystem eller värmepumpen inte har ingått i uppdraget.

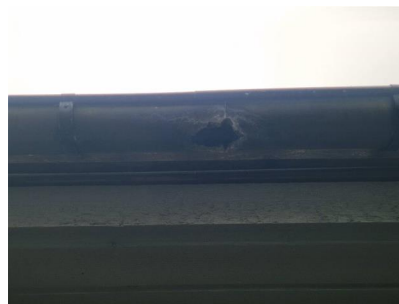
### Utvändigt / Hängrännor / Stuprör

Hängrännor läcker.

Läckande hängrännor innebär risk för fuktskador på fasad, sockel och i bakomliggande konstruktioner.

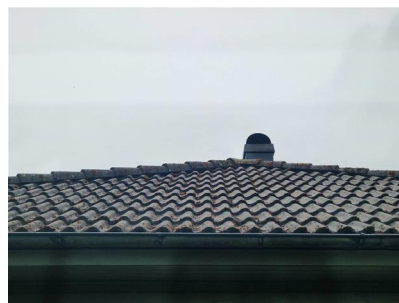
### Utvändigt / Tak

Yttertaket är äldre.

Takpannor, plåtdetaljer och underlagspapp har enligt vår bedömning en begränsad livslängd. Eftersom husets taktäckning är äldre har det ett minskat motstånd mot vatteninträngning. Detta kan i sin tur leda till fuktskador på träläkt och vidare ner i underliggande konstruktioner.

Viss mosspåväxt finns på takpannor.

Mossa som växer på taket kan leda till att taktäckningen har ett minskat motstånd mot vatteninträngning. Detta kan i sin tur leda till fuktskador på träläkt och takkonstruktionen vilket kan resultera i mikrobiella skador (angrepp av mikroorganismer).

För att öka livslängden på taket rekommenderas att mossan tas bort från takpannorna.

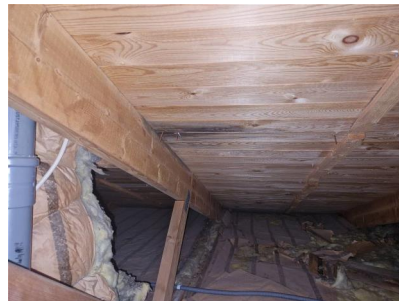
### Utvändigt / Vind

Äldre fuktfläckar förekommer lokalt på underlagstaket.

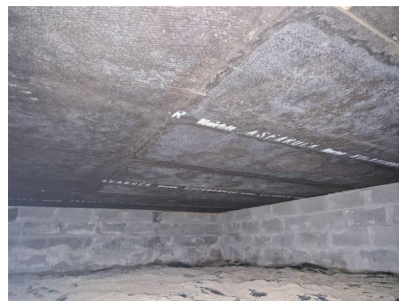
### Utvändigt / Krypgrund

Vid kontroll av krypgrunden uppmättes fuktvärden över kritisk fuktnivå och mikrobiell påväxt förekommer.

De höga fuktvärdena och den mikrobiella påväxten innebär att grundens klimat under delar av året är för fuktigt. Detta kan i förlängningen leda till rötskador i konstruktionen. För att undvika detta så måste krypgrundens klimat bli torrare.

Det finns risk för mikrobiell tillväxt om den relativa fuktigheten (RF) i den omgivande luften är över 75 %. I furuvirke motsvarar det en fuktkvot (FK) på 17 %.

Fuktkvoten uppmättes till 20 %.

Montage av krypgrundsavfuktare rekommenderas.

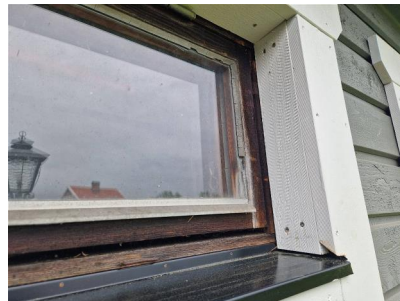
### Utvändigt / Garage utvändigt

Fönster är i behov av målning/underhåll.

Fönsterbågar och fönsterkarmar där målningsbehov finns riskerar att få fukt- och rötskador på grund av sämre vattenavvisande förmåga.

För att öka livslängden på fönster rekommenderas målning och underhåll.

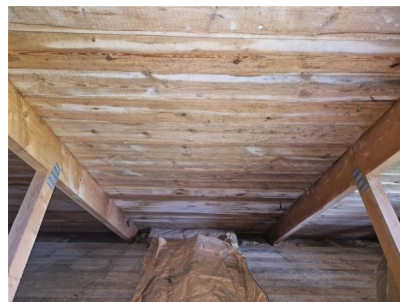
### Utvändigt / Garage utvändigt / Vind

Vid kontroll av vinden har fuktvärden under kritisk fuktnivå för mikrobiell tillväxt uppmätts, dock finns mikrobiell påväxt på underlagstak.

Det finns risk för mikrobiell tillväxt om den relativa fuktigheten (RF) i den omgivande luften är över 75 %. I furuvirke motsvarar det en fuktkvot (FK) på 17 %.

Fuktkvoten i underlagstak/takbjälkar uppmättes till 9 %.

Den upptäckta mikrobiella påväxten på underlagstaket är ett tecken på att vinden har tillförts eller tillförs fukt inifrån garaget. Observera att besiktning av garagets ventilationssystem inte har ingått i uppdraget.

För att komma till rätta med detta kan fukttillförseln inifrån garaget behöva minskas eller ventileras ut.

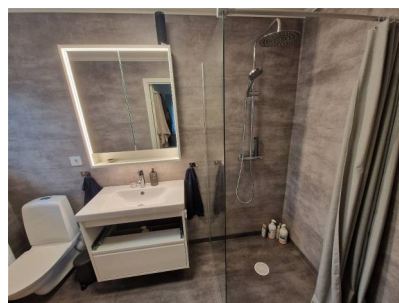
### Entréplan / Dusch / WC

Fuktindikering i utrymmet gav inga förhöjda fuktindikationer.

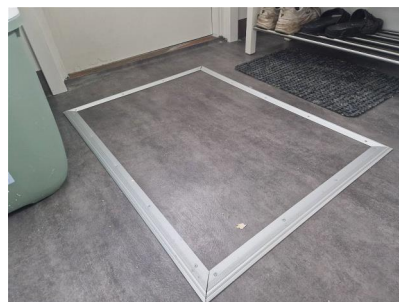
### Entréplan / Tvättstuga

Luckan till krypgrunden är olämpligt placerad.

Detta medför att vatten kan tränga ner i grunden vid ett läckage.
