## Byggnadsinformation

Byggnadsbeskrivning  
1½-planshus med platta på mark.

Byggnadsår  
2022

/Lars  
OBM Besiktning Bohuslän AB

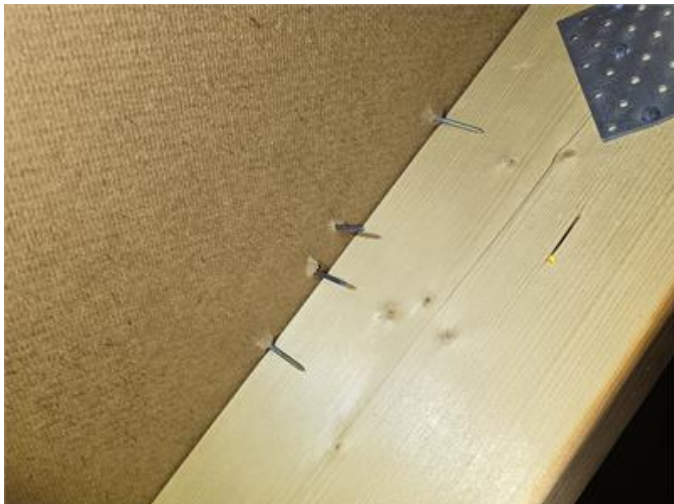
| Besiktningsresultat | | | | | |
|---|---|---|---|---|---|
| Nockvind | | X | | | Spik igenom träfiberskivor, bör tätas från utsidan för att minska risk för fuktinträngning. |

Nockvind: Spik igenom träfiberskivor.

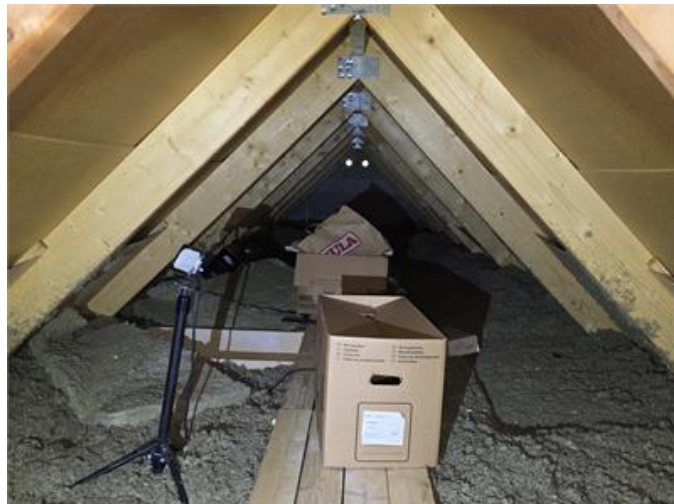
Nockvind: Översiktsbild.
