# Besiktningsprotokoll

Anticimex Försäkringsbesiktning i samarbete med Fastighetsbyrån

| Fastighetsadress:<br>Västra Långgatan 31 | |

| Besiktningsdatum:<br>2025-06-05 | Protokollnummer:<br>69055335 |

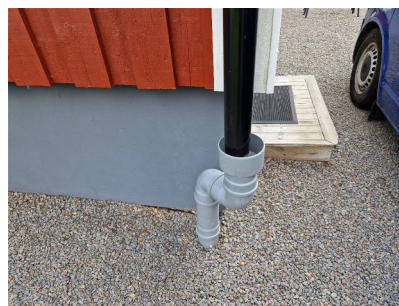
Lövsilar finns inte.

När det saknas lövsilar så finns det risk att det blir stopp i dagvattenledningen.

För att hindra stopp i dagvattenledningar rekommenderas komplettering av lövsilar.

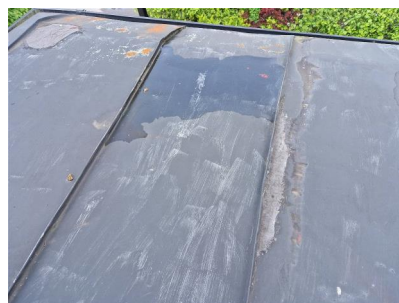
- Yttertaket på balkong är äldre med lokala lagningar.

Falsade plåttak och underlagspapp har enligt vår bedömning en begränsad livslängd. Eftersom denna taktäckning är äldre har det ett minskat motstånd mot vatteninträngning. Detta i sin tur kan leda till fuktskador vidare ner i underliggande konstruktioner.

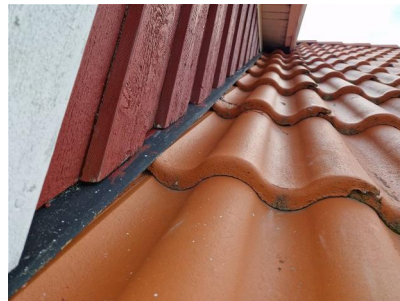
- Äldre lokala plåtdetaljer på yttertaket är inte utbytta i samband med takrenoveringen.
- Plåt överlappar bristfälligt längs med takkupa.

Detta kan leda till fuktskador i bakomliggande konstruktioner.

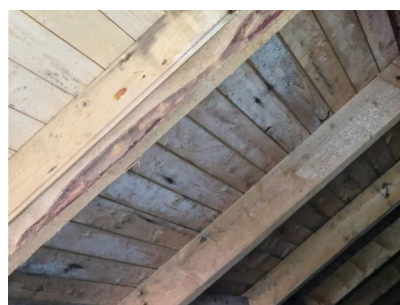
- Vid kontroll av vinden från inspektionslucka har fuktvärden under kritisk fuktnivå för mikrobiell tillväxt uppmätts, dock finns mikrobiell påväxt på underlagstak.

Fuktkvoten i underlagstak/takbjälkar uppmättes till 8 %.

Den upptäckta mikrobiella påväxten på underlagstaket är ett tecken på att vinden har tillförts eller tillförs fukt inifrån bostaden. Observera att besiktning av bostadens ventilationssystem inte har ingått i uppdraget.

För att komma tillrätta med detta kan fukttillförseln inifrån bostaden behöva minskas. Det kan göras genom att ventilationen i bostaden förbättras samt att eventuella otätheter i vindsbjälklaget (tak-/väggvinklar, taklucka med mera) tätas. Läs Anticimex faktablad om ouppvärmda vindsutrymmen för tips och råd.

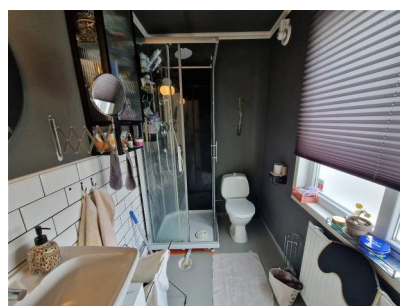
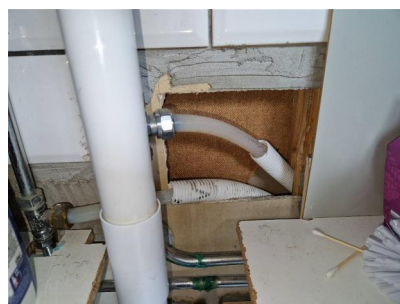
- Duschrummet har äldre ytskikt.
- Vägg är otät bakom handfatsskåp.
- Vagguttag saknar ström.
- Fuktindikering utan anmärkning vid besiktningstillfället.
- Fortsatt användning av duschkabin rekommenderas tills vidare.

Utrymmet är äldre, har passerat tiden för sin tekniska livslängd och har noterade brister.

Renovering av utrymmet rekommenderas. Kontakta en behörig våtrumsentreprenör för en renovering. I samband med renoveringen bör omkringliggande konstruktioner kontrolleras för att upptäcka eventuella följdskador.

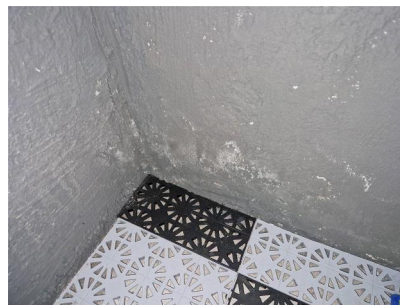
- Utvändigt fuktskydd (dränering) är äldre.
- Lokala färgsläpp förekommer lokalt.

Eftersom källarens utvändiga fuktskydd (dagvattenssystem, dräneringssystem samt källarytterväggarnas utvändiga fuktskydd) är äldre, så kan systemet ha nedsatt funktion. Detta ökar risken för mer omfattande invändiga fuktskador i källaren.

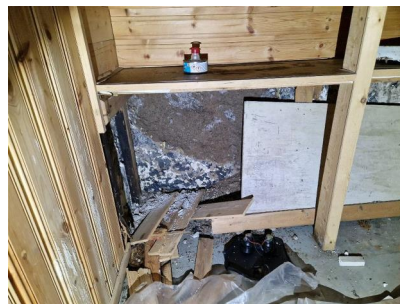
- Putssläpp noterades på vägg.
- Förhöjda fuktvärden och rötskador uppmättes i utreglad vägg.
- Avvikande lukt noterades i utrymmet.

Det rekommenderas att en fördjupad undersökning utförs för att ta reda på orsaken till och omfattningen av detta samt lämplig åtgärd.

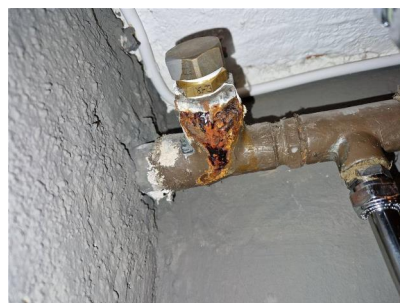
Rost noterades på vattenrör.

Det rekommenderas att en rörmokare kontaktas för bedömning och åtgärd.

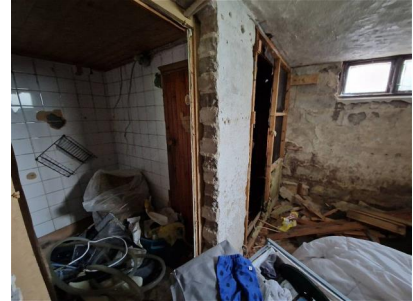
Renovering pågår och rummet är belamrat.

På grund av renoveringen har besiktningen inte kunnat genomföras.

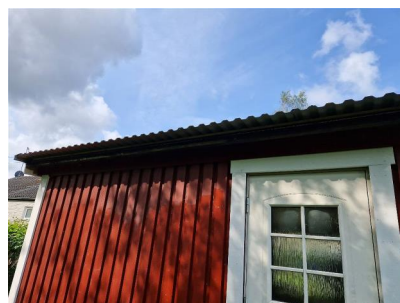
Hängränna och stuprör saknas.

När hängrännor och stuprör saknas utsätts fasad och grund för ökad fuktbelastning, vilket i sin tur kan leda till fuktskador i bakomliggande konstruktioner.

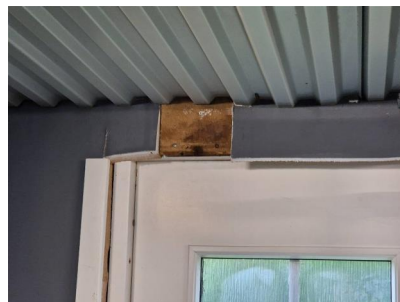
- Mindre missfärgningar noterades på vägg.
- Fuktindikering utan anmärkning vid besiktningstillfället.

Fuktfläckar kan bero på olika saker, och kan vara ett tecken på en tidigare eller en pågående fuktskada.

Vi rekommenderar en fördjupad undersökning för att bedöma orsaken till och omfattningen av detta.
