# Besiktningsprotokoll

Anticimex Försäkringsbesiktning i samarbete med Fastighetsbyrån

| Fastighetsadress:<br>Brytsbo Hålviken 48 | |

| Besiktningsdatum:<br>2025-06-03 | Protokollnummer:<br>69059855 |

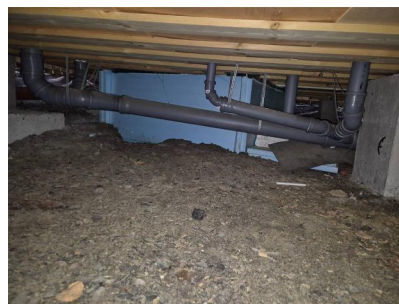
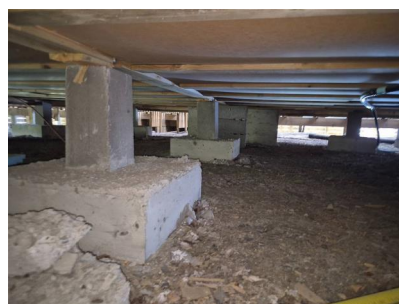
Plintgrund är en riskkonstruktion.

Uteluftsventilerade plintgrunder med bjälklag av organiskt material har ofta fuktskador på grund av naturlig fuktpåverkan. Detta kan resultera i mikrobiella skador (angrepp av mikroorganismer) och, i värsta fall, rötskador. Mikrobiell lukt kan då spridas till boendemiljön.

Vid kontroll av konstruktionen i plintgrunden uppmättes fuktvärden under kritisk fuktnivå.

Fuktkvoten uppmättes i träregel till ca 14 %.

Risk för mikrobiell tillväxt föreligger om fuktkvoten överstiger 17 %.

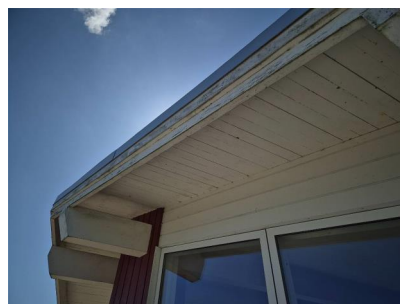
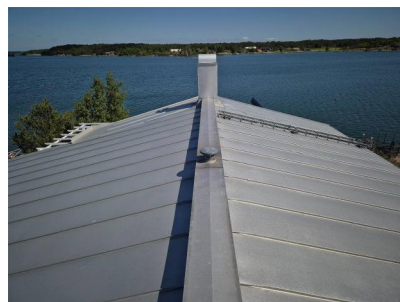
Vindskivor är i behov målning och underhåll.

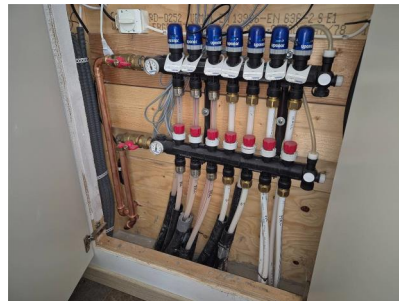
Golvvärmefördelare saknar vattentät botten.

En golvvärmefördelare ska ha en vattentät botten och vara försedd med skvallerrör. När det saknas ökar risken för att ett läckage inte upptäcks i tid. Det kan leda till fuktskador i omkringliggande konstruktioner.

Rekommenderar att fortsättningsvis bereds tillträde för regelbunden kontroll av utrymmet avseende rör och kopplingars täthet.

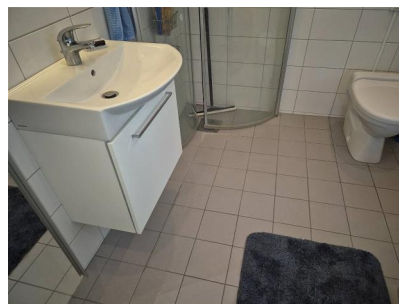
Rör genomföring med inkommande vatten finns i golv.

Rör genomföringar i golvet medför en ökad risk för att vatten tränger ner i omkringliggande konstruktioner och orsakar fuktskador.

- Golvlutning mot golvbrunnar är ställvis bristfällig.
- Tröskel något otät.

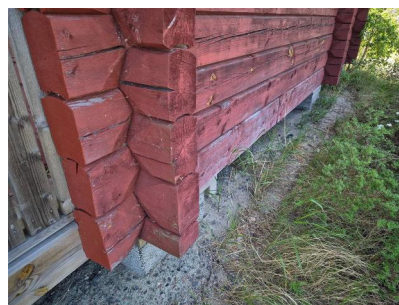
Fasadpanelen är ställvis i behov av målning och underhåll.

För att öka livslängden på fasadbeklädnaden rekommenderas målning och underhåll.

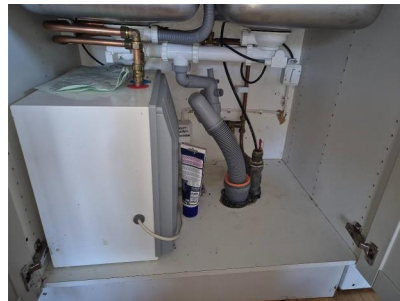
Varmvattenberedare finns installerad i diskbänksskåpet utan fuktskydd.

Under kyl finns ej underlägg.

Utan fuktskydd är det svårt att upptäcka läckage från rörledningar. Vatten kan då tränga in i omkringliggande konstruktioner och orsaka fuktskador.

Köksblandaren saknar vridstopp.  
(utloppspipen går att vrida ut över bänkskivan).

Detta kan leda till att vatten rinner ut till omkringliggande konstruktioner med fuktskador som följd.

Uppborrad hål i diskbänken finns.

För att upptäcka eventuella läckage, installera fuktskydd i diskbänksskåpet och under kylan.

Ett vattenlarm kan med fördel installeras under diskbänken.
