# Besiktningsprotokoll

Anticimex Försäkringsbesiktning i samarbete med Fastighetsbyrån

| Fastighetsadress:<br>Södra Söre 178 | |

| Besiktningsdatum:<br>2025-04-24 | Protokollnummer:<br>68956689 |

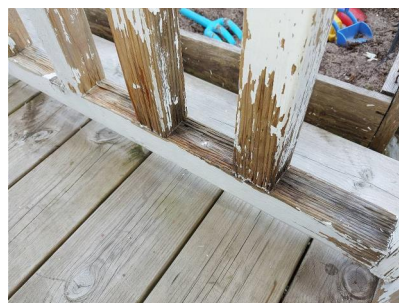
Altanräcke och träkonstruktioner är i behov av målning/underhåll.

Mindre rötskador noterades på regel i nederkant av räcke.

Altanräcke och träkonstruktioner där målningsbehov finns riskerar att få fukt- och rötskador på grund av sämre vattenavvisande förmåga.

Vi rekommenderar att du utför målning/underhåll av altan.

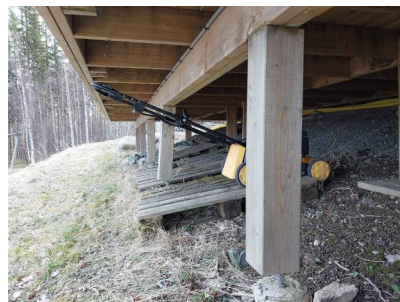
Vissa plintar har tjälskjutit.

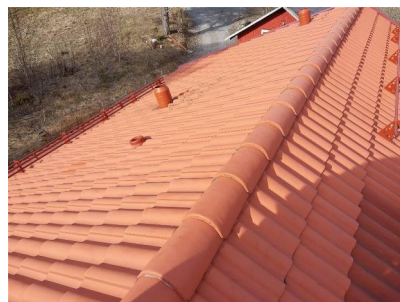
Inget att notera.

Taket är besiktat från takluckan och anliggande takbrygga.

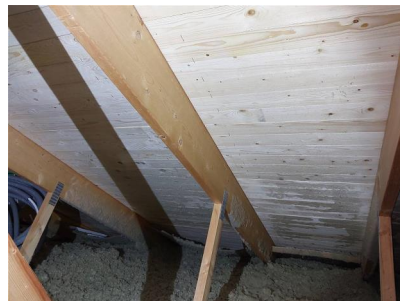
Vid kontroll av vinden uppmättes fuktvärden under kritisk fuktnivå för mikrobiell tillväxt och en normal lukt upplevdes. Fuktkvoten i underlagstak/takbjälkar uppmättes till 8 %.

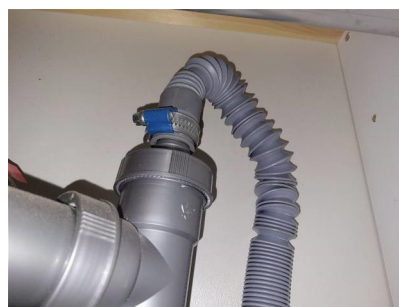
Upphängningsbygel saknas på avloppslang från diskmaskinen.

För att hindra brott på avloppsslang rekommenderas komplettering av upphängningsbygel.
