# Besiktningsprotokoll

Anticimex Försäkringsbesiktning i samarbete med Fastighetsbyrån

| Fastighetsadress:<br>Morlanda-Gunneröd 821 | |

| Besiktningsdatum:<br>2025-06-05 | Protokollnummer:<br>69041390 |

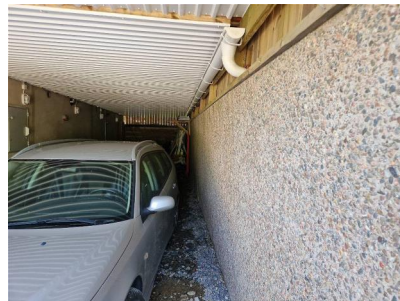
### Utvändigt / Stödmur

Stödmuren har satt sig och lutar.

Det rekommenderas att en fackman kontaktas för kontroll och lämpliga åtgärder.

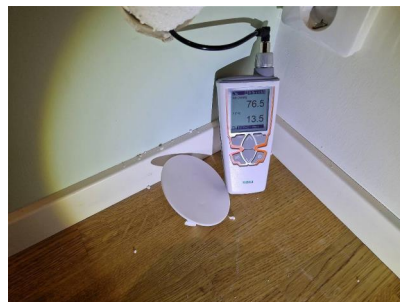
### Suterrängplan / Utreklad väggkonstruktion

Vid kontroll av utreglad väggkonstruktion uppmättes den relativa fuktigheten till 76% och en avvikande lukt upplevdes via provhål, risk för mikrobiell tillväxt föreligger om den relativa fuktigheten överstiger 75%.

En utreglad och isolerad väggkonstruktion på insidan av grundmuren är en olämplig konstruktion och det är vanligt förekommande att ett för fuktigt klimat uppkommer. Att putsa och måla dessa väggar som i övriga utrymmet är en bra lösning. För omfattning och lämpliga åtgärder rekommenderas en vidare undersökning via fackman.

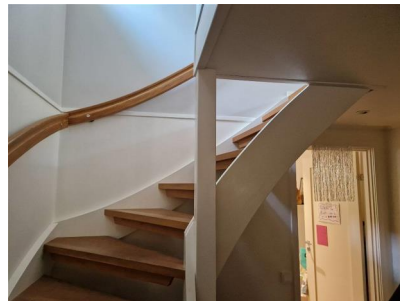
### Suterrängplan / Trappa

Delvis avsaknad av skyddsräcke.

Detta kan medföra en risk för personskada.

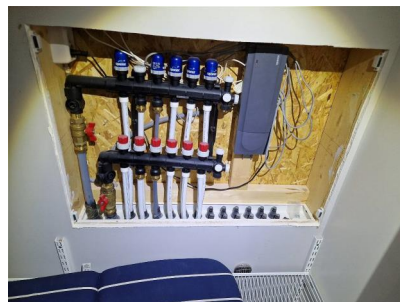
### Entréplan / Entréhall

Fördelningscentral för golvvärme är inte tät.

Det rekommenderas att tätning utförs, detta för att undvika att vatten rinner utanför den täta botten vid ett eventuellt läckage.

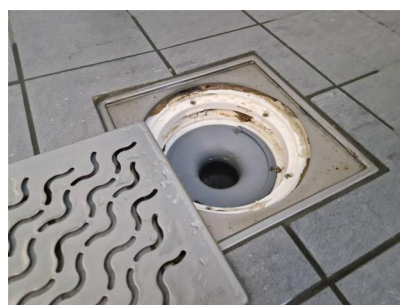
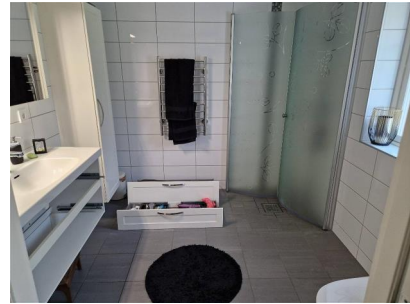
### Entréplan / Dusch/Toalett

Tätskikt sticker ut under klämringen.

Detta medföra att tätskiktet är bristfälligt monterat vid anslutningen i golvbrunnen vilket kan orsaka läckage och fuktskador.
