# Besiktningsprotokoll

Anticimex Försäkringsbesiktning i samarbete med Fastighetsbyrån

| Fastighetsadress:<br>Mårdvägen 8 | |

| Besiktningsdatum:<br>2025-06-05 | Protokollnummer:<br>69021558 |

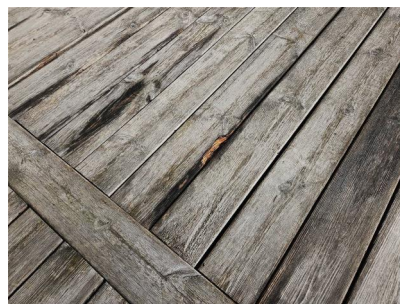
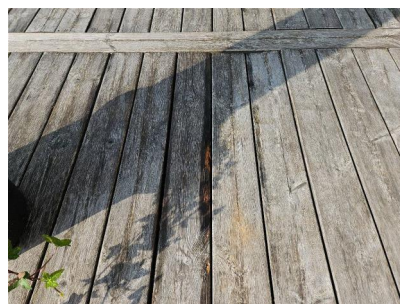
#### Utvändigt / Altan

Altandäck har mindre rötskador.

Byte av skadade trallbrädor rekommenderas.

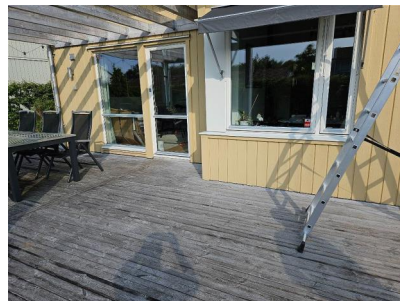
### Utvändigt / Sockel

Delar av sockeln är obesiktad då altanen döljer den bakomliggande konstruktionen.

Inget att notera på synlig sockel.

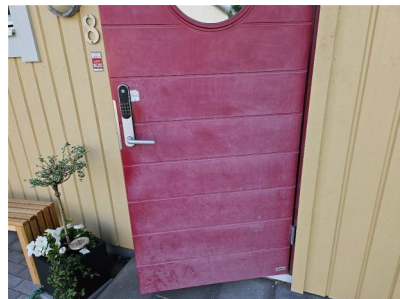
### Utvändigt / Dörrar

Dörr är i behov av målning/underhåll.

Dörrar där målningsbehov finns riskerar att få fukt- och rötskador på grund av sämre vattenavvisande förmåga.

För att öka livslängden på dörr rekommenderas målning och underhåll.
