# Besiktningsprotokoll

Anticimex Försäkringsbesiktning i samarbete med Fastighetsbyrån

| Fastighetsadress:<br>Blåbärsvägen 12 | |

| Besiktningsdatum:<br>2025-06-02 | Protokollnummer:<br>69034145 |

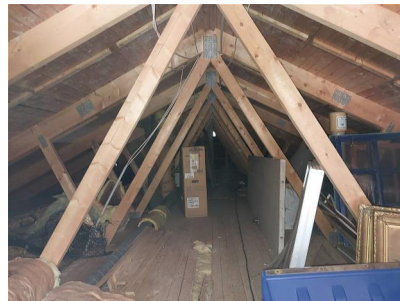
Vid kontroll av vinden uppmättes fuktvärden under kritisk fuktnivå för mikrobiell tillväxt och en normal lukt upplevdes.

Risk för mikrobiell tillväxt föreligger om den relativa fuktigheten (RF) i den omgivande luften är över 75 % vilket i furuvirke motsvarar en fuktkvot (FK) på 17 %. Fuktkvoten i underlagstak/takbjälkar uppmättes till 8%.

Detta värde varierar dock under året beroende på årstid och utomhusklimat.

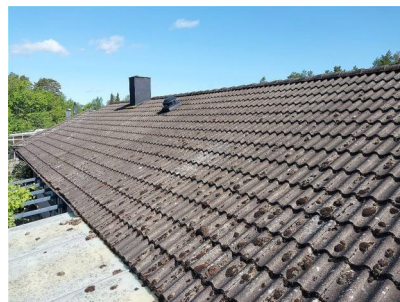
Yttertaket är äldre, mosspåväxt förekommer på pannor.

Takpannor, plåtdetaljer och underlagspapp har enligt vår bedömning en begränsad livslängd. Eftersom husets taktäckning är äldre har det ett minskat motstånd mot vatteninträngning. Detta i sin tur kan leda till fuktskador på träläkt och vidare ner i underliggande konstruktioner.

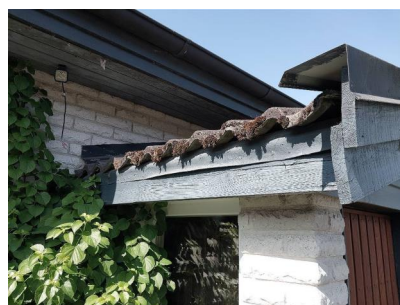
Takfotsplåt och hängrännor saknas på farstukvist.

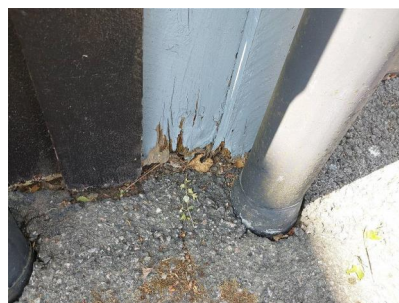
Mindre rötskador finns i fasadbeklädnaden.

Bedöms inte ha lett till några följdskador.

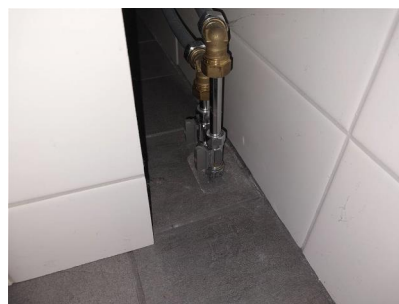
Rör genomföring finns i golv.

Rör genomföringar i golvet medför en ökad risk för att vatten tränger ner i omkringliggande konstruktioner och orsakar fuktskador.

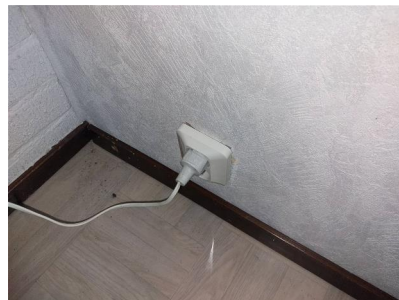
Bristfälligt monterat eluttag.

Se information samt rekommendation under "sovrums".

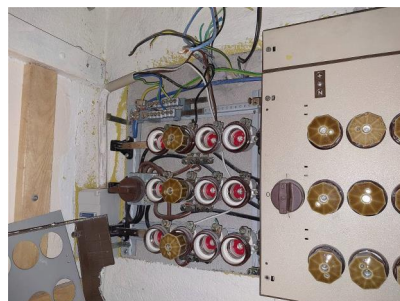
Proppskåpet saknar skyddshölje och säkringshuvar, lösa och oskyddade kablar förekommer.

Kontakta en elektriker för kontroll och åtgärd.

Se även information under "insamling av upplysningar".
