# Besiktningsprotokoll

Anticimex Försäkringsbesiktning i samarbete med Fastighetsbyrån

| Fastighetsadress:<br>Ängsstigen 16 | |

| Besiktningsdatum:<br>2025-05-28 | Protokollnummer:<br>69019331 |

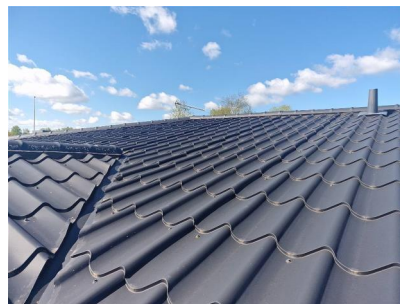
### Utvändigt / Tak

Inget att notera.

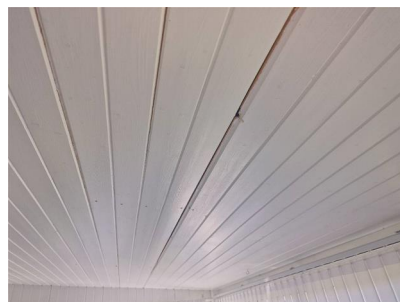
### Utvändigt / Altan

Brister på paneltak.

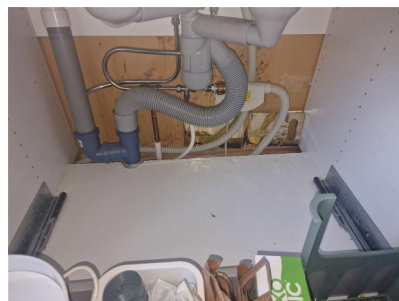
### Entréplan / Kök

Fuktskydd saknas i diskbänksskåp.

Utan fuktskydd är det svårt att upptäcka läckage från rörledningar. Vatten kan då tränga in i omkringliggande konstruktioner och orsaka fuktskador.

För att upptäcka eventuella läckage, installera ett fuktskydd.

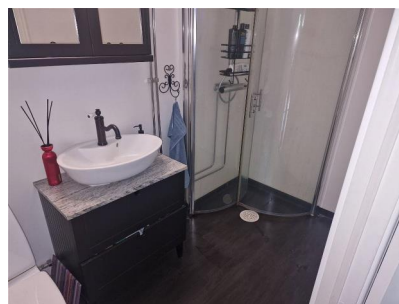
### Källarplan / Dusch/Toalett

Plastmatta på golv och vägg

Rör förekommer genom golv

Fuktindikering i utrymmet gav inga förhöjda fuktindikationer.
