**Fastighetsuppgifter**

Vrångafälla 2:44

Norregårdsvägen 9

| Uppdragsnummer | G33818 |

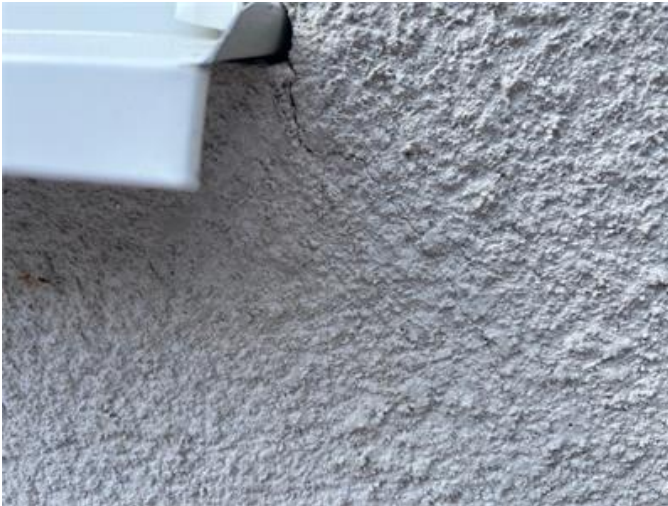
Vid fönsterbleck och tröskelbleck uppstår ofta otätheter/sprickor, löpande kontroll och tätning vid behov. Vid besiktningen noterades lagade sprickor samt någon enstaka spricka som rekommenderas att laga/täta. Sockeln går bitvis utanför fasaden vilket kan medföra ökad fuktbelastning mot bakomliggande konstruktion.

Spricka i fasadputsens.

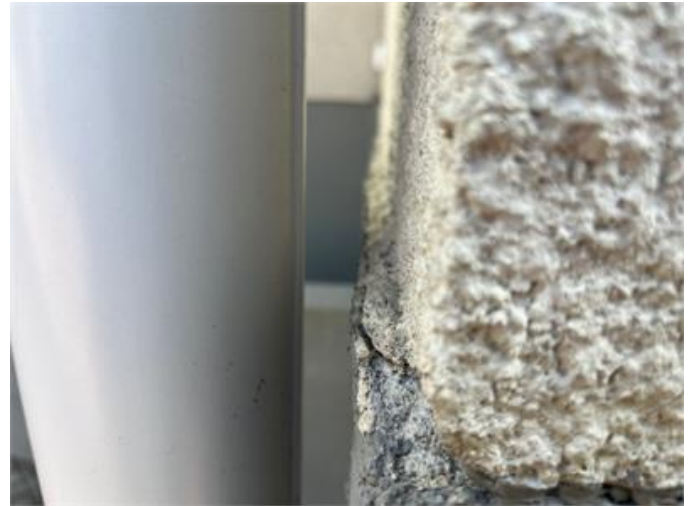
Sockeln går bitvis utanför fasaden vilket kan medföra ökad fuktbelastning mot bakomliggande konstruktion.

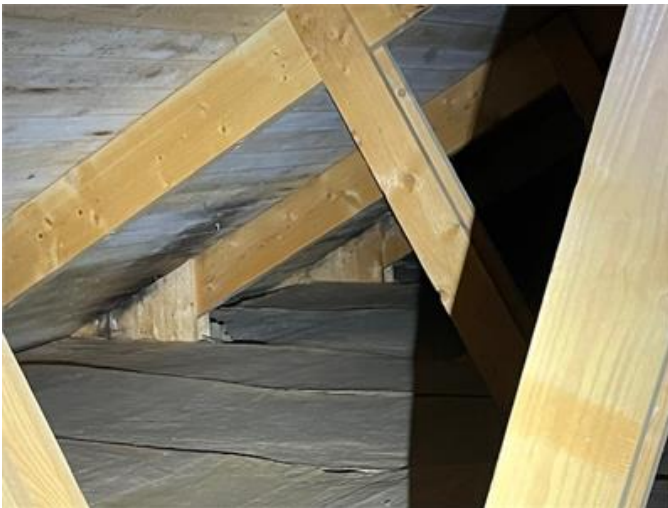
NOCKVIND; Det finns fläckvis missfärgningar och mikrobiell påväxt på underlagstaket. Detta brukar indikera på brister i inomhusventilationen samt på eventuella otätheter i vindsbjälklaget. Ventilationen har förbättrats i huset med friskluftsventiler i huset enligt rekommendation vid köp av fastigheten vilket förbättrat miljön på vinden. Under vinterhalvåret bör en kontroll utföras för att säkerställa att åtgärden är tillräcklig. Se även info på protokollets näst sista sida, pos. 3. Det finns missfärgningar på murstocken, inga förhöjda fuktigheter kunde indikeras på murstocken.

Det finns fläckvis missfärgningar och mikrobiell påväxt på underlagstaket. Detta brukar indikera på brister i inomhusventilationen samt på eventuella otätheter i vindsbjälklaget. Ventilationen har förbättrats i huset med friskluftsventiler i huset enligt rekommendation vid köp av fastigheten vilket förbättrat miljön på vinden.

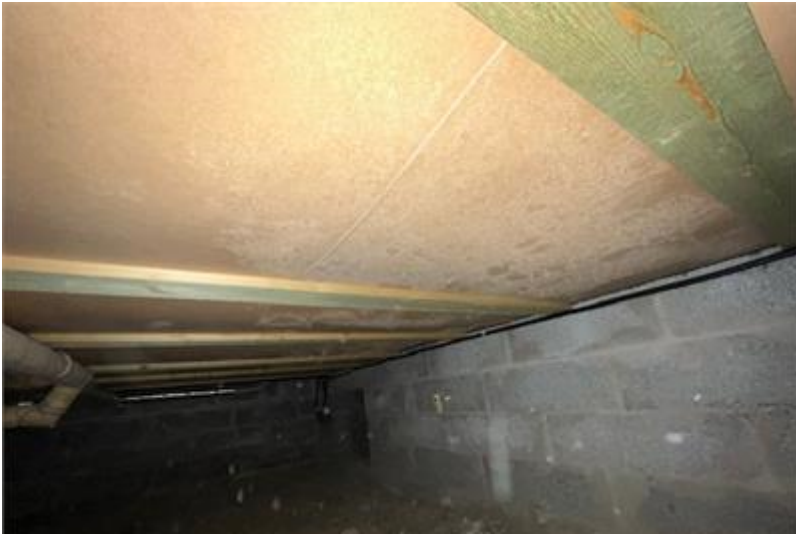
Byggnadsdel                      Krypgrund  
Konstruktionsdel  
Konstruktionsuppbyggnad

Det förekommer mikrobiell påväxt på blindbottensnivåerna. Vi rekommenderar att en fackman kontaktas för kontroll av orsak, omfattning och vidare åtgärder av felet med den mikrobiella påväxten i krypgrunden. Bland de vanligaste och säkraste åtgärderna för att reducera fuktbelastningen i en krypgrund samt reducera spridning av avvikande lukt är att en fast monterad avfuktare med undertrycksfunktion installeras i utrymmet. Se även protokollets näst sista sida pos. 10

Det finns ingen plastfolie på marken. Blindbottenlänkarna är träskyddsbehandlade. Det förekommer mikrobiell påväxt på blindbottenskiivorna. En fuktkvot på ca 16% uppmättes i golvbjälklaget över krypgrunden (det kritiska gränsvärdet för mikrobiell tillväxt ligger på ca 17 % i trävirke).
