**Fastighetsuppgifter**

Häljeröd 1:25

Häljeröd 135

| Besiktningsdatum | 2025-06-05 |

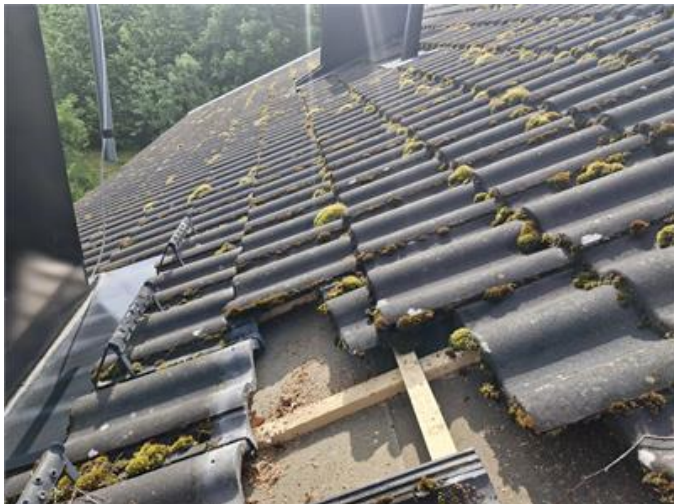
| Besiktningsresultat | | | | | |
|---|---|---|---|---|---|
| Tak | | X | | | Mossa på pannorna norra sidan.<br>Nocktätning finns ej och under pannorna finns mindre mängd löv/frömjöl.<br>Se kommentar/riskanalys. |

Tak översiktsbild med kontroll under pannor.

Mossa binder fukt, vilket försämrar pannornas motståndskraft mot vatten och ökar risken för att spräckas vid frost. Nocktätning rekommenderas för att minska inträngning av regn/snö samt löv/frömjöl vianocken och därmed minskad fuktbelastning på papp och läkt.

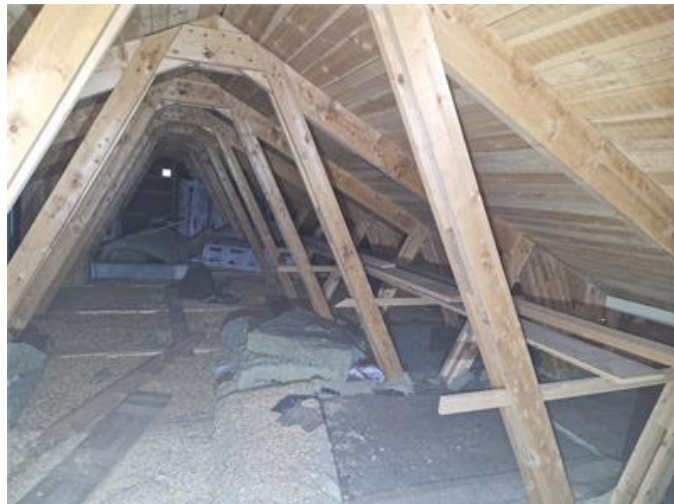
| Besiktningresultat | | | | | |
|---|---|---|---|---|---|
| Nockvind | | X | | | Bjälklaget isolerat med kutterspån med påbörjad tilläggsisolering med stenull. Delvis finns felaktigt plastfolie ovan isoleringen.<br>Se kommentar/riskanalys. |
| | | X | | | Oisolerade ventilationsrör av eternit, att beakta vid eventuell borttagning.<br>Se kommentar/riskanalys. |
| | | X | | | Vid södra gaveln finns missfärgning i underlagstaket från läckage, torrt och sannolikt äldre.<br>Spår av möss samt flera getingbon. |

Nockvind, översiktbild.

Vid tilläggsisolering av vindsbjälklag bör man vara medveten om att temperaturen pånockvinden sänks varpå man ökar risken för kondensrelaterade skador i underlagstaket. Vidare rekommenderas generellt ej att använda olika typer av isolermaterial då de har olika egenskaper med avseende på fuktgenomsläpplighet.

Nockvinden (underlagstaket) bör kontrolleras regelbundet, speciellt den kallare delen av året.

När ventilationsrör är oisolerade i kallställda utrymmen innebär det risk för kondensbildning invändigt i röret, som via otätheter i skarvar kan orsaka fuktelaterade skador i underliggande konstruktioner.

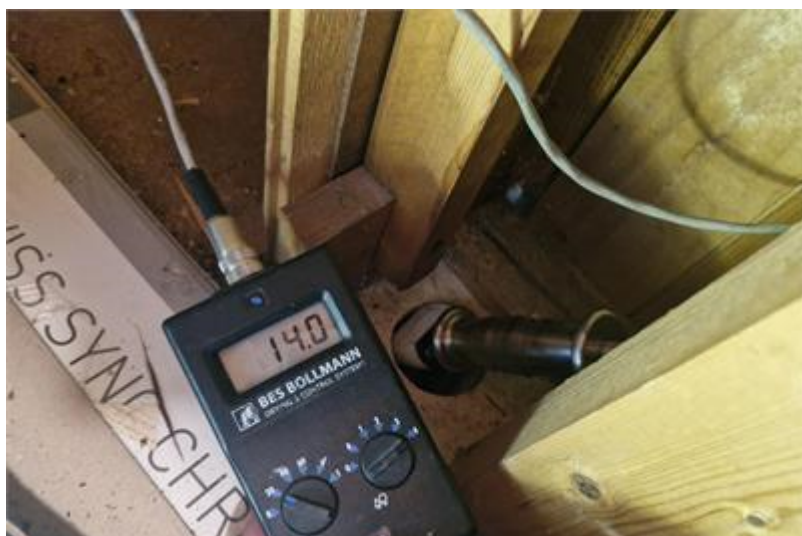
Kontroll av konstruktionen gjordes via stickprovsmässig håltagning i Trappförråd (golv).

Ingen avvikande lukt upplevdes i konstruktionen och fuktvärden under gränsvärdet för mikrobiell tillväxt uppmättes.

Fuktkvoten uppmättes till 13-15% i golvregel.

Risk för mikrobiell tillväxt föreligger vid en fuktkvot på 17% och rötskador >28%.
