# Besiktningsprotokoll

Anticimex Försäkringsbesiktning i samarbete med Fastighetsbyrån

| Fastighetsadress:<br>Åmålsvägen 61 | |

| Besiktningsdatum:<br>2025-05-06 | Protokollnummer:<br>68989940 |

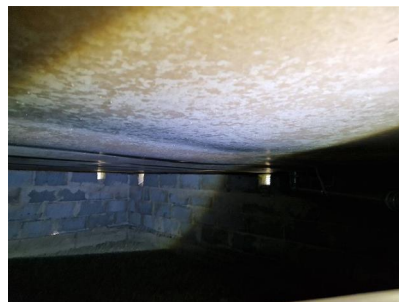
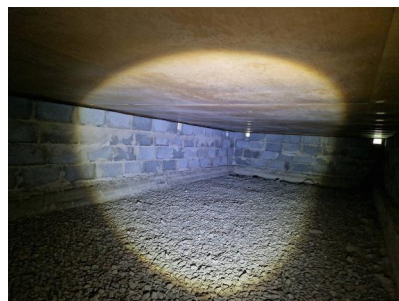
- Vid kontroll av krypgrunden uppmättes fuktkvoten till 15%, risk för mikrobiell tillväxt föreligger om fuktkvoten överstiger 17%.
- Mikrobiell påväxt finns på blindbotten.

Den mikrobiella påväxten indikerar att klimatet i grunden någon gång har varit för fuktigt. Orsaken till att ett för fuktigt klimat uppkommer är dels det fukttillskott som kommer ifrån mark samt när utifrån kommande luftmassor kyls av i krypgrunden när missgynnsam temperaturskillnad råder.

Det rekommenderas att krypgrunden hålls under uppsikt vilket kan utföras genom mätning via en väderstation. Om ett för fuktigt klimat konstateras rekommenderas att en installation av en krypgrundsavfuktare utförs.

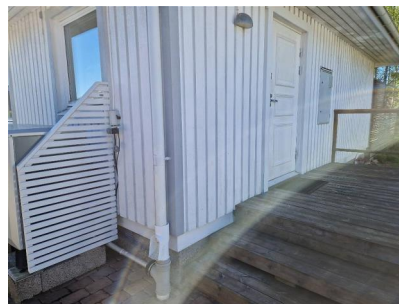
Fasadpanelen behöver tvättas och målas.

Underhåll rekommenderas för att undvika skador.

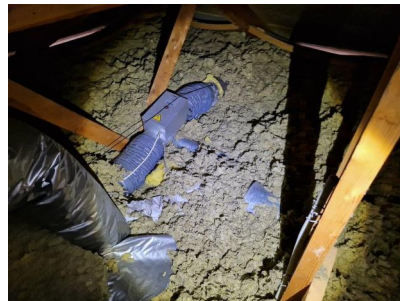
Lokalt saknas isolering ovan ventilationskanaler.

Det rekommenderas att isolering placeras ovan dessa rör för att undvika kondens och fuktskador.

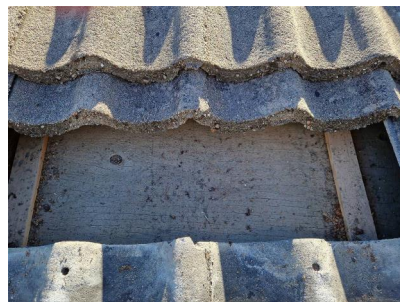
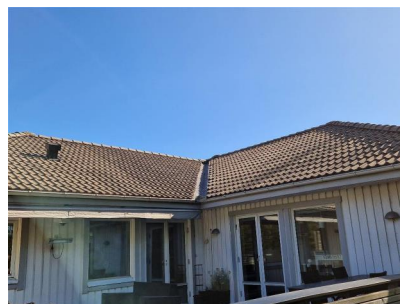
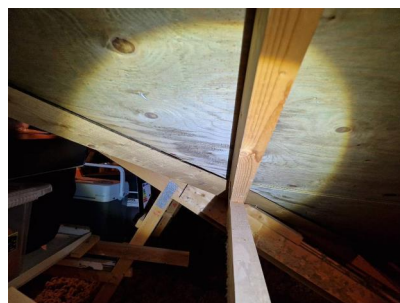
- Den yttre taktäckningen börjar bli till åren.
- Underlagstak av träfiberskivor utan underlagspapp/duk.
- Via vinden noterades fuktfläckar på träskivor vid rännal.
- Taket är besiktat från takfot och från marken då glidskydd och taksteg saknas.

När den yttre taktäckningen blir till åren ökar risken för läckage och fuktskador. Man skall vara medveten om att en takomläggning närmar sig.

Med ett underlagstak utan underlagspapp/duk är det extra viktigt att takpannorna är hela för att undvika att regn / snö orsakar underliggande skador. De fuktfläckar som finns enligt ovan bedöms inte orsakat underliggande skador.

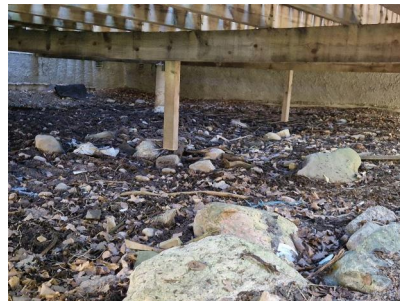
Lång spännvidd mellan plintar och altanen sviktar vid belastning.

Fler plintar behövs för att undvika svikt. Kontakta en snickare för lämplig åtgärd.

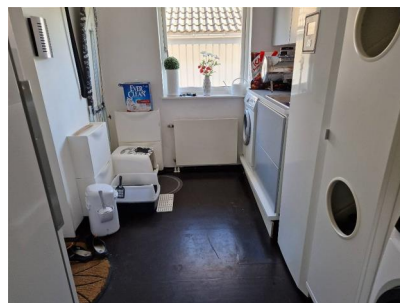
- Utrymmet är till åren med äldre tätskikt.
- Golvbrunnen är av äldre standard.

Material åldras med åren vilket ökar risken för läckage och fuktskador. Den tekniska livslängden för ett våtutrymme är 25-30år, därefter kan man förvänta sig att en renovering är nödvändig.

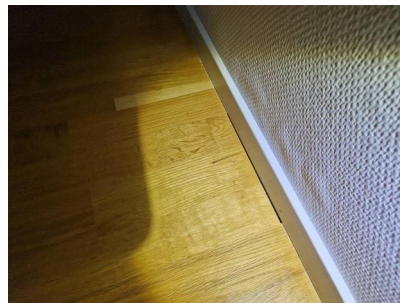
Lokalt är parkettgolvet för kort och golvlisten täcker ej över golvet.

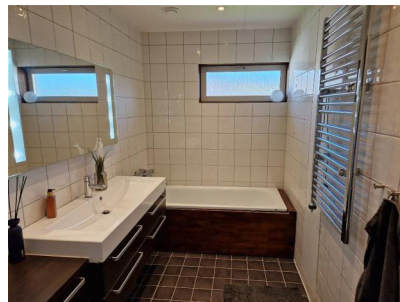
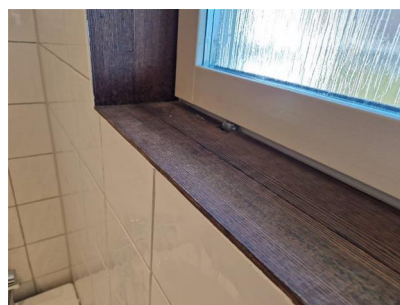
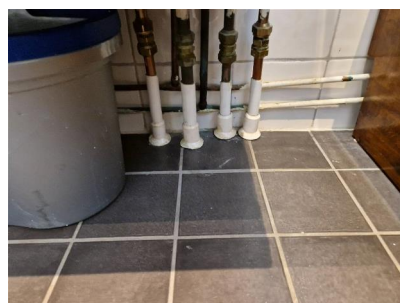
- Fönster är placerat i dusch/badzon, salning av trä där otätheter förekommer.
- Rör genomföring genom golvytan i form av vattenrör.

Enligt dagens branschregler skall endast avloppsrör förekomma genom golvytan, då övriga rör ses som en risk för läckage och fuktskador.

Fönstrets placering medför en risk för fuktskador i fönster- och väggkonstruktionen. För att minska risken för skador rekommenderas att fönstret skyddas mot vattenbegjutning, även otätheter bör tätas.

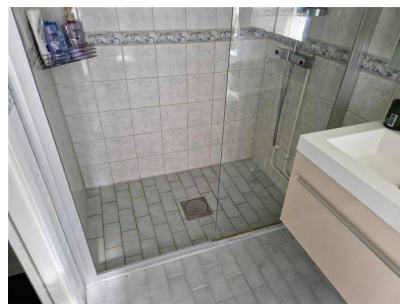
- Utrymmet har äldre yt och tätskikt.
- Golvbrunnen av äldre standard.
- Rör genomföring genom golvytan i form av vattenrör.

Material åldras med åren vilket ökar risken för läckage och fuktskador. Den tekniska livslängden för ett våtutrymme är 25-30år, därefter kan man förvänta sig att en renovering är nödvändig.

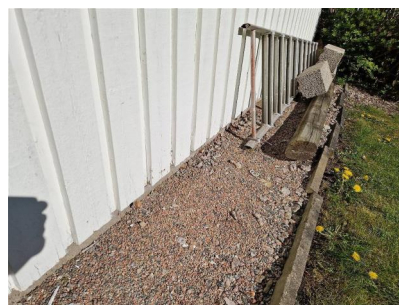
Fasadpanelen är i behov av underhåll.

Underhåll rekommenderas för att undvika skador.

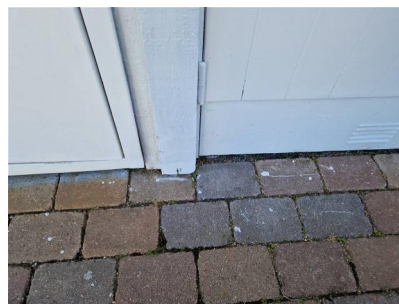
Rötskador i foder.

Byte av foder rekommenderas. Det är även viktigt att skapa ett avstånd mellan ändträ och markytan för att undvika skador.

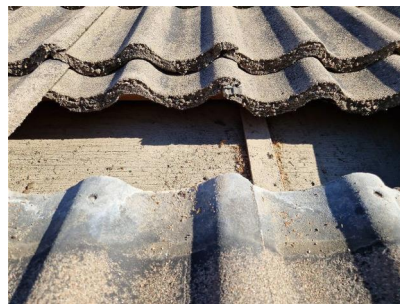
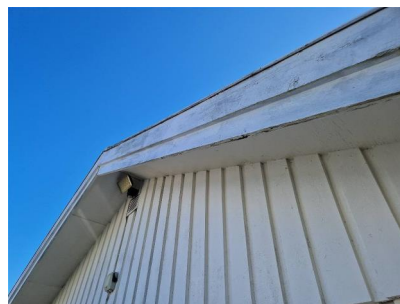
- Den yttre taktäckningen är till åren.
- Underlagstak av träfiberskivor.

När den yttre taktäckningen blir till åren ökar risken för läckage och fuktskador. Man skall vara medveten om att en takomläggning närmar sig.

Med ett underlagstak utan underlagspapp/duk är det extra viktigt att takpannorna är hela för att undvika att regn / snö orsakar underliggande skador.

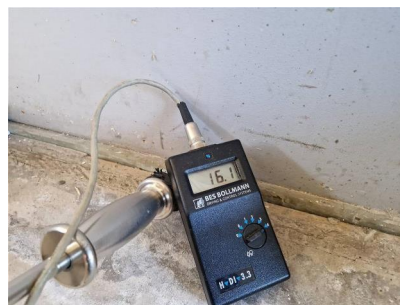
- En träregel är motgjuten intill syllen.
- Fuktkvoten uppmättes till 16% i syllen, risk för mikrobiell tillväxt föreligger om fuktkvoten överstiger 17%.

Risk finns att ett för fuktigt klimat uppkommer i nederkant av väggkonstruktionen på grund av markfukt i ångform, om ett fuktigt klimat uppkommer finns risk att fuktrelaterade skador uppkommer. Om utrymmet inte värms kontinuerligt ökar risken att ett för fuktigt klimat uppkommer.

Det rekommenderas att den träregel som är motgjuten tas bort för att undvika att mikrobiell lukt uppkommer.
