# Besiktningsprotokoll

Anticimex Försäkringsbesiktning i samarbete med Fastighetsbyrån

| Fastighetsadress:<br>Frillesås Ängsväg 8 | |

| Besiktningsdatum:<br>2025-05-23 | Protokollnummer:<br>69024864 |

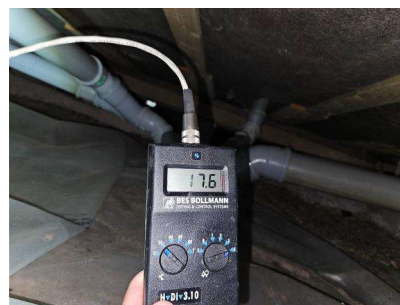
Vid kontroll av konstruktion i krypgrund noterades fuktvärden över kritisk fuktnivå och det förekommer mikrobiell påväxt på blindbottenskivor.

De höga fuktvärdena och den mikrobiella påväxten innebär att grundens klimat under delar av året är för fuktigt. Detta kan i förlängningen leda till rötskador i konstruktionen. För att undvika detta så måste krypgrundens klimat bli torrare.

Risk för mikrobiell tillväxt föreligger om den relativa fuktigheten (RF) i den omgivande luften är över 75 % vilket i furuvirke motsvarar en fuktkvot (FK) på 17 %.

Fuktkvoten uppmättes till 17,6 % FK.

För att undvika detta så måste grundens klimat bli torrare. Läs Anticimex faktablad om uteluftsventilerade krypgrunder för tips och råd.

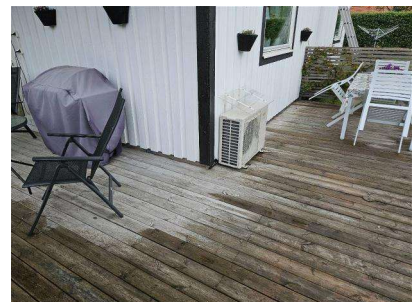
Delar av sockeln är obesiktad då altanen döljer den bakomliggande konstruktionen.

Inget att notera på synlig sockel.

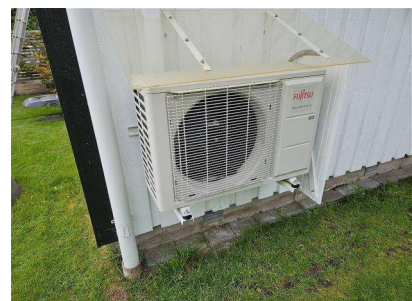
Kondensvatten från luftvärmepumparnas utedelar leds inte bort från husgrunden.

Detta medför ökad risk för att vatten tränger in i anslutande konstruktioner, vilket i sin tur kan leda till fuktrelaterade skador. Observera att besiktning av byggnadens värmesystem eller värmepumpen inte har ingått i uppdraget.

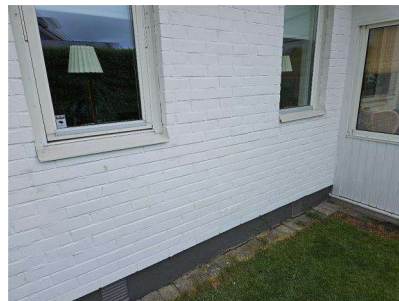
Tegelfasaden är äldre.

Befintlig fasad bedöms dock vara i god kondition med hänsyn till ålder.

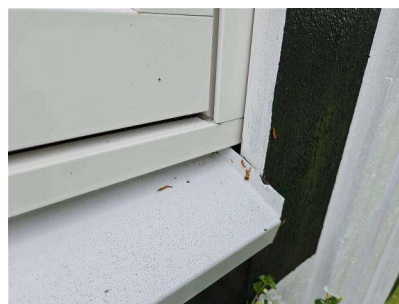
Fönsterbleck/foder är till viss del otäta vid infästningar.

Eftersom fönsterbleck/foder till viss del är otäta finns risk att vatten rinner in i väggen vilket i sin tur kan leda till fuktskador i väggkonstruktionen.

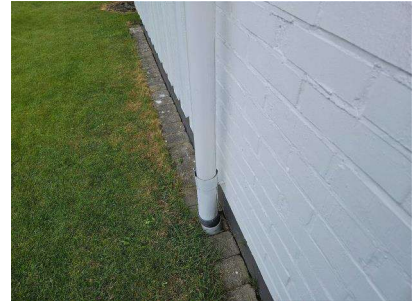
Fals på stuprör vänd mot fasad.

Falsen på stuprören kan med fördel vändas ut från fasaden för att lättare se om röret blivit skadat efter vinterns påfrestningar samt för att undvika skador på fasad vid ett eventuellt läckage.

Vidare rekommenderas att lövsilar monteras.

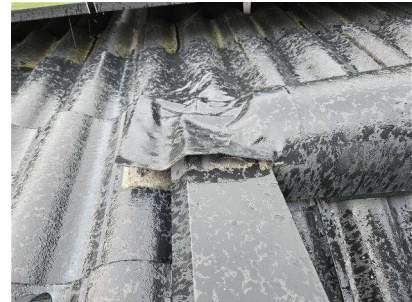
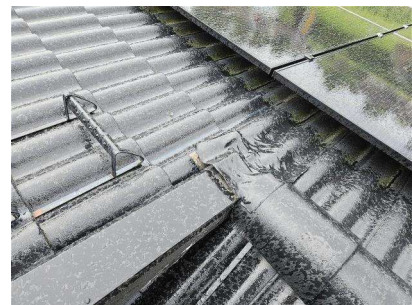
Anslutning mellan vindskiveplåt ochnock är otät.

Då det förekommer lokala otätheter finns det risk för fuktskador på underliggande konstruktioner.

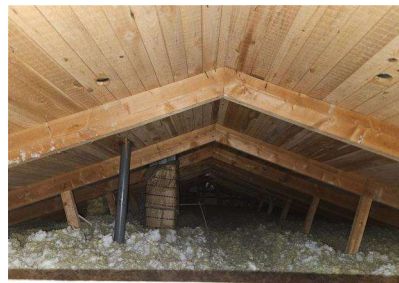
Mindre mikrobiell påväxt finns på underlagstaket.

Detta kan vara ett tecken på att vinden tillförs fukt inifrån bostaden. Observera att besiktning av bostadens ventilationssystem inte har ingått i uppdraget.

Observera att vinden är besiktigad från vindslucka då det saknas landgång i utrymmet.

För att komma tillrätta med detta kan fukttillförseln inifrån bostaden behöva minskas. Det kan göras genom att ventilationen i bostaden förbättras samt att eventuella otätheter i vindsbjälklaget (tak-/väggvinklar, taklucka med mera) tätas. Läs Anticimex faktablad om uppvärmda vindsutrymmen för tips och råd.

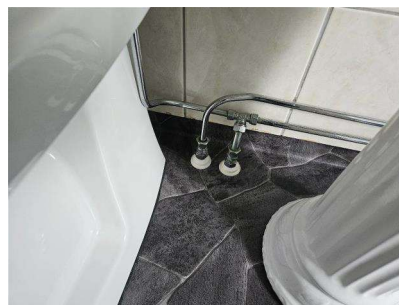
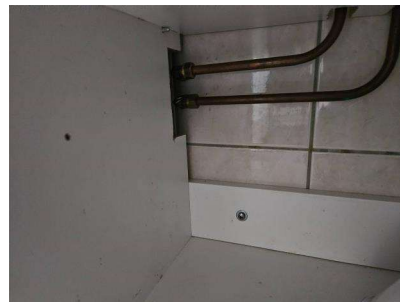
Rör genomföring finns i golv.

Rör genomföringar i golvet medför en ökad risk för att vatten tränger ner i omkringliggande konstruktioner och orsakar fuktskador.

Vidare är inte rör genomföring i vägg under kommod fixerade (sitter löst)

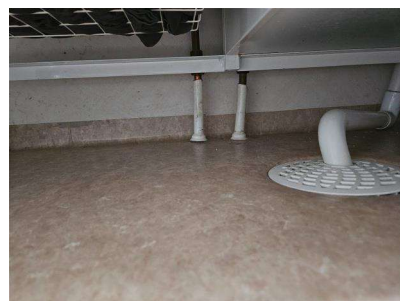
Rör genomföring finns i golv.

Rör genomföringar i golvet medför en ökad risk för att vatten tränger ner i omkringliggande konstruktioner och orsakar fuktskador.

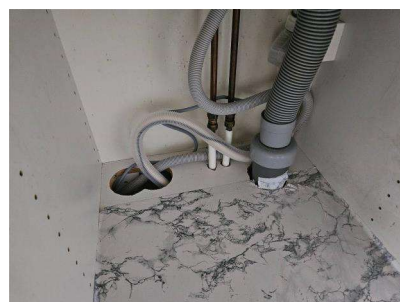
Fuktskydd saknas i diskbänksskåp.

Utan fuktskydd är det svårt att upptäcka läckage från rörledningar. Vatten kan då tränga in i omkringliggande konstruktioner och orsaka fuktskador.

För att upptäcka eventuella läckage, installera ett fuktskydd.
