# Besiktningsprotokoll

Anticimex Försäkringsbesiktning i samarbete med Fastighetsbyrån

| Fastighetsbeteckning:<br>Fogden 24 | |

| Besiktningsdatum:<br>2025-05-30 | Protokollnummer:<br>69042936 |

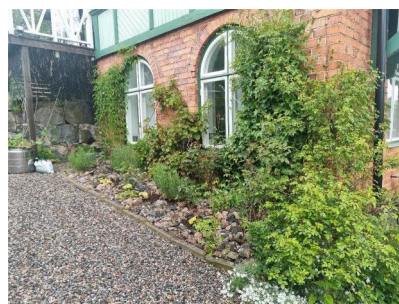
Växter finns i anslutning till byggnaden.

När det finns rabatter och växter nära byggnaden finns risk att fukt stannar kvar i väggarna. Detta kan i sin tur orsaka invändiga fuktskador. Växternas rötter kan också skada grundmuren och sätta dräneringsledningen ur funktion.

Området närmast huset rekommenderas att vara fritt från växtlighet.

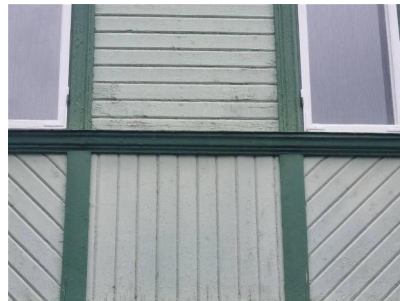
Fasadpanelen har lokalt mindre mängd färgsläpp och påväxt.

Detta bedöms ej ha lett till någon följdskada.

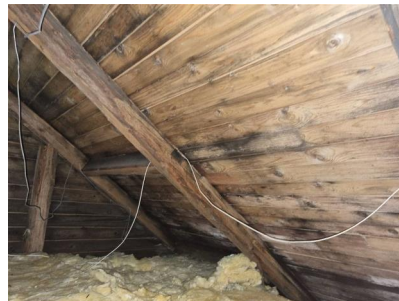
Vid besiktning av vinden konstaterades att mikrobiell påväxt finns i underlagstaket. Om detta är äldre eller pågående angrepp är svårt att bedöma men detta bör fortsättningsvis hållas under uppsikt/utredas vidare. Några tecken på utifrånkommande läckage kunde ej noteras.

Vid kontroll av vinden har fuktvärden under kritisk fuktnivå för mikrobiell tillväxt uppmätts, dock finns mikrobiell påväxt på underlagstak.

Fuktkvoten i underlagstak/takbjälkar uppmättes till 8 %.

Det finns risk för mikrobiell tillväxt om den relativa fuktigheten (RF) i den omgivande luften är över 75 %. I furuvirke motsvarar det en fuktkvot (FK) på 17 %.

Den upptäckta mikrobiella påväxten på underlagstaket är ett tecken på att vinden har tillförts eller tillförs fukt inifrån bostaden. Observera att besiktning av bostadens ventilationssystem inte har ingått i uppdraget.

För att komma tillrätta med detta kan fukttillförseln inifrån bostaden behöva minskas. Det kan göras genom att ventilationen i bostaden förbättras samt att eventuella otätheter i vindsbjälklaget (tak-/väggvinklar, taklucka med mera) tätas. Läs Anticimex faktablad om ouppvärmda vindsutrymmen för tips och råd.

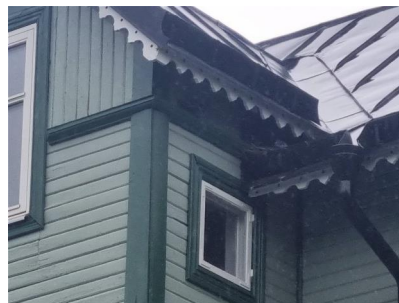
Fågelbo finns i tak/väggvinkel.

Detta kan leda till skador i omkringliggande konstruktioner.

Det rekommenderas att detta tas bort innan vintern så att inte vatten och is samlas.

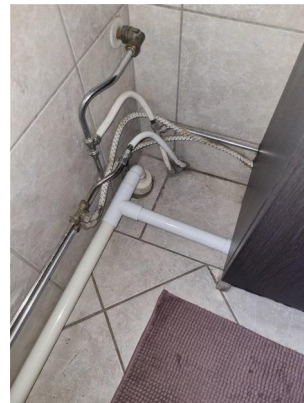
Rör genomföring finns i golv.

Rör genomföringar i golv medför en ökad risk för att vatten tränger ner i omkringliggande konstruktioner och orsakar fuktskador. Vid uppbyggnaden av utrymmet var detta tillåtet och utförandet anses därför vara fackmässigt utfört. I dagens branschregler är detta inte längre tillåtet.

Golvbrunn finns inte i utrymmet.

I denna typ av utrymme bör en golvbrunn finnas. Avsaknaden utgör en ökad risk för fuktskador i omkringliggande konstruktioner.

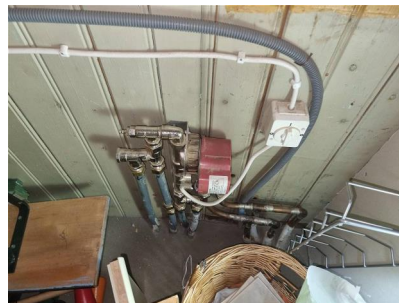
Fördelningen för golvvärmen saknar vattentät botten/läckageindikator

En rörslits/fördelningsinstallation ska ha en vattentät botten och vara försedd med skvallerrör. När det saknas ökar risken för att ett läckage inte upptäcks i tid. Det kan leda till fuktskador i omkringliggande konstruktioner.

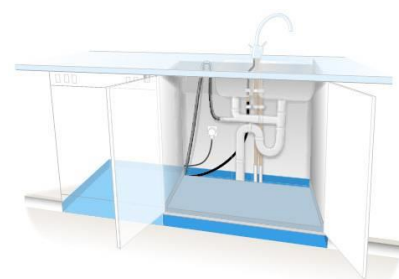
Fuktskydd saknas i diskbänksskåp.

Utan fuktskydd är det svårt att upptäcka läckage från rörledningar. Vatten kan då tränga in i omkringliggande konstruktioner och orsaka fuktskador.

För att upptäcka eventuella läckage, installera ett fuktskydd.

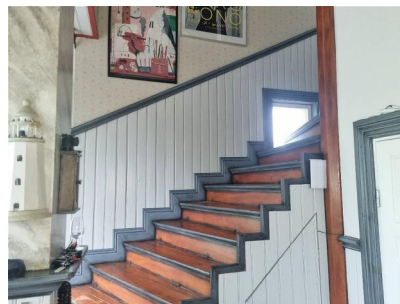
Trappprälle saknas

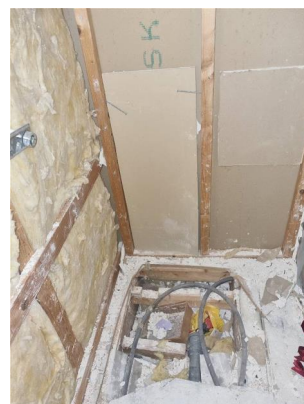
Ej färdigställt utrymme
