Saxemara 1:94

Skärgårdsvägen 38

| Uppdragsnummer | G33397 |
| Besiktningsdatum | 2025-05-15 |

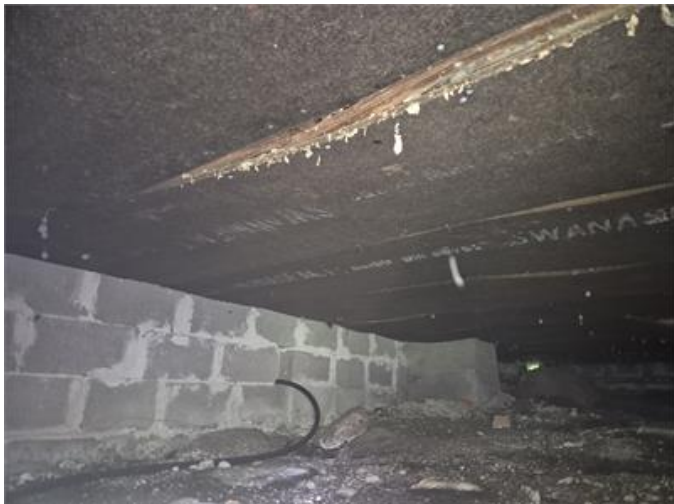
| Besiktningsresultat | | | | | |
|---|---|---|---|---|---|
| Krypgrunder ursprunglig byggnad | | | X | | Se kommentarer och riskanalys. |

KRYPGRUNDER ursprunglig byggnad: Marken är fuktig och mikrobiellt angripen. Röt/fuktskador förekommer i bjälklagen samt upplevdes mikrobiell lukt. Det rekommenderas att vidare undersökning utförs för bedömning av åtgärder.

Bild från krypgrund, rötskador noterades i bjälklagsbalk bakom asfaboard.

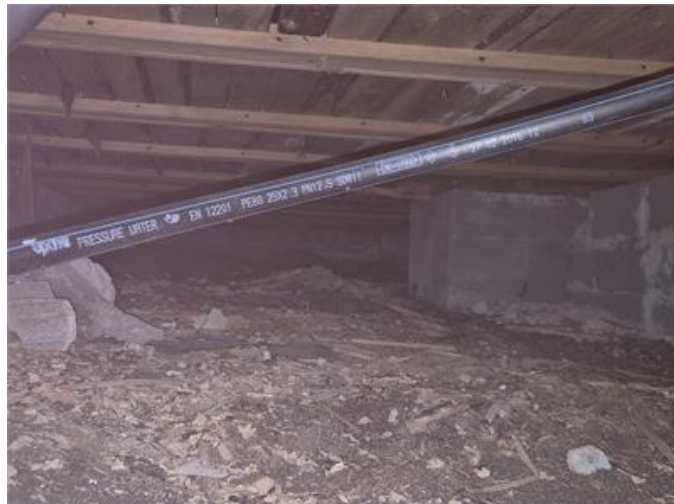
Bild från krypgrund. Fuktig och mikrobiellt angripen mark.

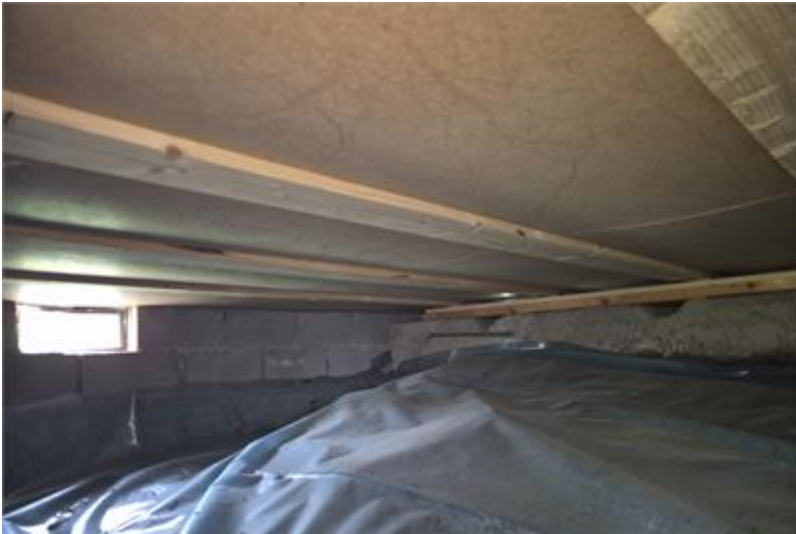
Kontroll av konstruktion visade fuktkvoter på 10-11% i bottenbjälklaget. Risk för mikrobiell tillväxt föreligger om fuktkvoten ligger runt 16-17% och däröver.
