# Besiktningsprotokoll

Anticimex Försäkringsbesiktning i samarbete med Fastighetsbyrån

| Fastighetsadress:<br>Södra Edvägen 26 | |

| Besiktningsdatum:<br>2025-06-09 | Protokollnummer:<br>69068702 |

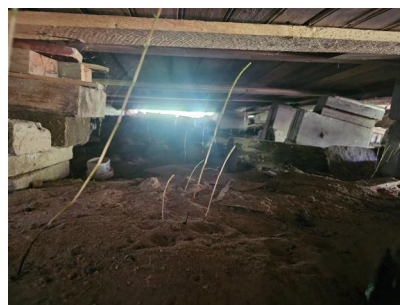
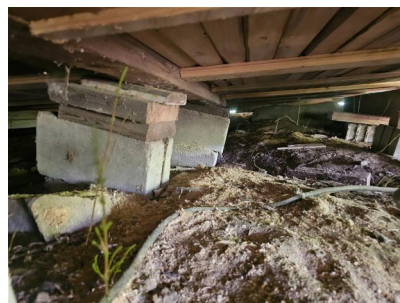
Plintar som huset står på lutar och sättningar finns i huset.

Vi rekommenderar en fördjupad undersökning för att bedöma orsak och omfattning.

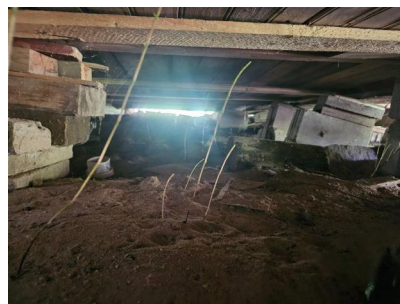
Vid kontroll av konstruktionen i krypgrund uppmättes fuktvärden under kritisk fuktnivå för mikrobiell tillväxt och normal lukt upplevdes.

Golvbjälklaget ovan den uteluftsventilerade krypgrunden riskerar att drabbas av fuktskador på grund av naturlig fuktpåverkan. Detta kan i sin tur leda till mikrobiella skador (angrepp av mikroorganismer) som kan leda till att mikrobiell lukt sprids till boendemiljön. Fuktkvoten uppmättes till 16 %.

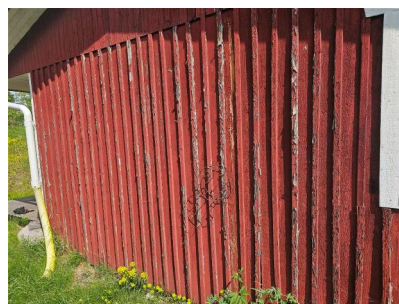
Avståndet mellan fasadbeklädnaden och marken är inte tillräckligt.

Eftersom fasadbeklädnaden avslutas för nära mark finns risk för att fukt från marken suggs upp i fasadpanelens nederkant. Detta kan orsaka fuktrelaterade skador i fasadbeklädnaden och bakomliggande konstruktioner.

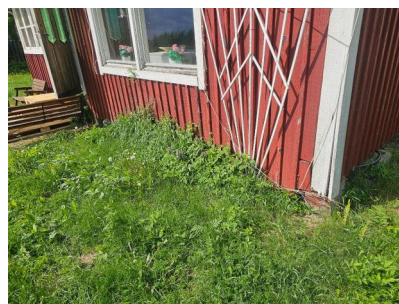
Växter finns i anslutning till byggnaden.

När det finns rabatter och växter nära byggnaden finns risk att fukt stannar kvar i väggarna. Detta kan i sin tur orsaka invändiga fuktskador. Växternas rötter kan också skada grundmuren och sätta dräneringsledningen ur funktion.

Området närmast huset rekommenderas att vara fritt från växtlighet.

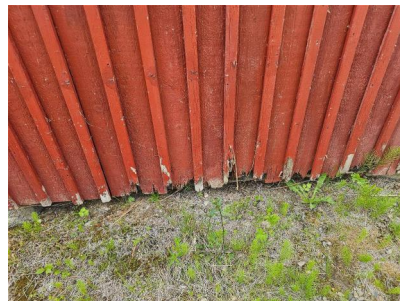
Rötskador finns i fasadpanelen.

Rötskador i fasaden är ett tecken på bristande fuktskydd/hög fuktpåverkan, som även kan leda till fuktrelaterade skador i bakomliggande konstruktioner.

Vi rekommenderar en fördjupad undersökning för att bedöma orsak och omfattning.

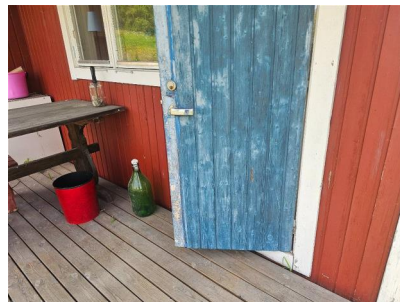
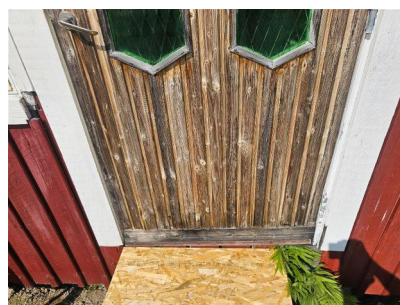
Dörrar är i behov av målning/underhåll.

Dörrar där målningsbehov finns riskerar att få fukt- och rötskador på grund av sämre vattenavvisande förmåga.

För att öka livslängden på dörr rekommenderas målning och underhåll.

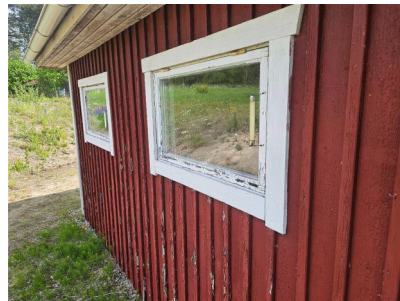
alla fönster är i behov av målning/underhåll.

Fönsterbågar och fönsterkarmar där målningsbehov finns riskerar att få fukt- och rötskador på grund av sämre vattenavvisande förmåga.

För att öka livslängden på fönster rekommenderas målning och underhåll.

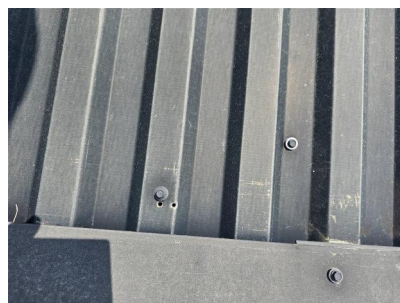
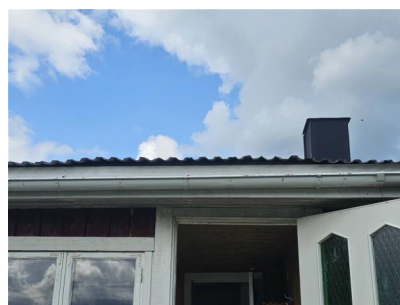
Taket är klätt med plåt och ser överlag bra ut. Jag såg dock några små hål, samt att plåten har lossnat från läkten i nederkanten ovanför ytterdörren. Det bör fixas för att undvika att vatten tränger in.

Skador finns på plåttaket.

Brister i det utvändiga plåttaket kan bero på olika saker. Exempelvis otätheter, rost, skador etc.

Vi rekommenderar en fördjupad undersökning för att bedöma orsak och omfattning.

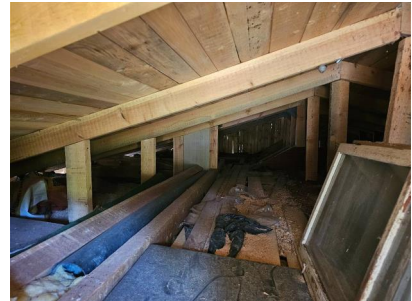
Vid kontroll av vinden uppmättes fuktvärden under kritisk fuktnivå för mikrobiell tillväxt och en normal lukt upplevdes. Fuktkvoten i underlagstak/takbjälkar uppmättes till 8 %.

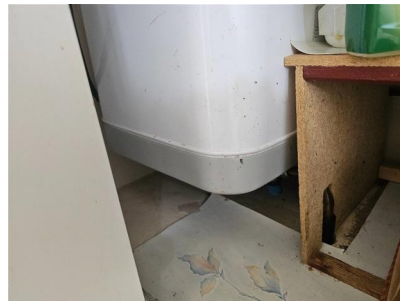
Varmvattenberedaren är olämpligt placerad.

När varmvattenberedaren finns i ett utrymme utan tätskikt ökar risken för fuktrelaterade skador i omkringliggande konstruktioner vid ett läckage.

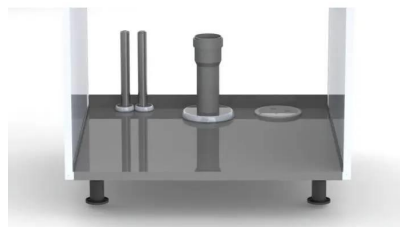
Fuktskydd saknas i diskbänksskåp.

Utan fuktskydd är det svårt att upptäcka läckage från rörledningar. Vatten kan då tränga in i omkringliggande konstruktioner och orsaka fuktskador.

För att upptäcka eventuella läckage, installera ett fuktskydd.
