# Besiktningsprotokoll

Anticimex Försäkringsbesiktning i samarbete med Fastighetsbyrån

| Fastighetsadress:<br>Rastorp 3 | |

| Besiktningsdatum:<br>2025-06-04 | Protokollnummer:<br>69056114 |

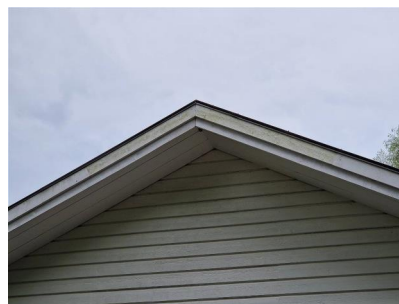
Fasadpanel och vindskivor har ett mindre underhållsbehov.

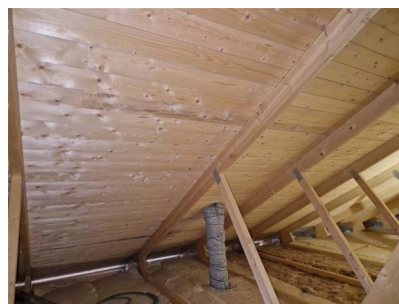
Vid kontroll av vinden uppmättes fuktvärden under kritisk fuktnivå för mikrobiell tillväxt och en normal lukt upplevdes.

Det finns risk för mikrobiell tillväxt om den relativa fuktigheten (RF) i den omgivande luften är över 75 %. I furuvirke motsvarar det en fuktkvot (FK) på 17 %.

Fuktkvoten i underlagstak/takbjälkar uppmättes till 8 %.

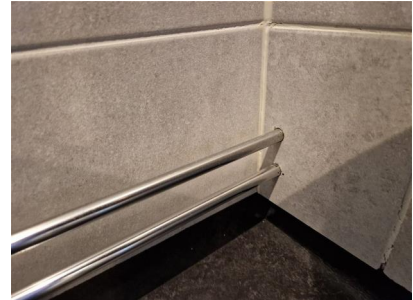
Otäta rörgenomföringar finns i vägg.

Detta medför en ökad risk för att vatten kan tränga in i omkringliggande konstruktioner och orsaka fuktskador.
