Plinten 3

Furuborgsvägen 16

Uppdragsnummer	A33180
Besiktningsdatum	2025-06-09
Besiktningföretag	OBM Byggnadsmiljö AB
Besiktningförrättare	Mattias Forsberg
Närvarande	Säljare
Giltig till och med	2026-06-09

Bilaga till besiktningsprotokoll med förklaringar till bedömnings sätt vid överlåtelsebesiktning

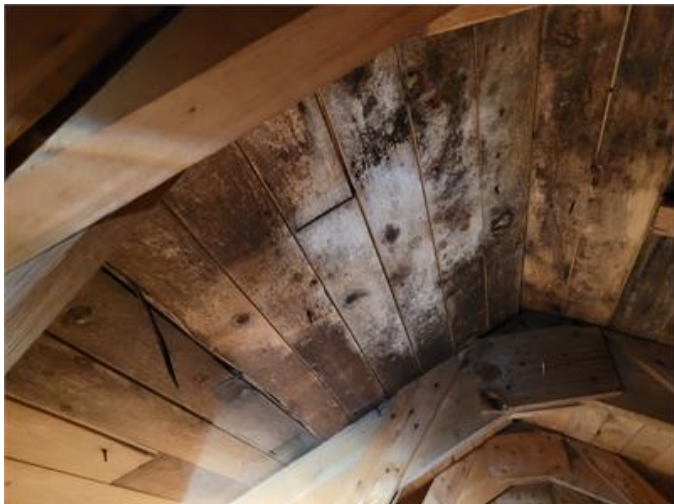
Mikrobiell påväxt på underlagstak.

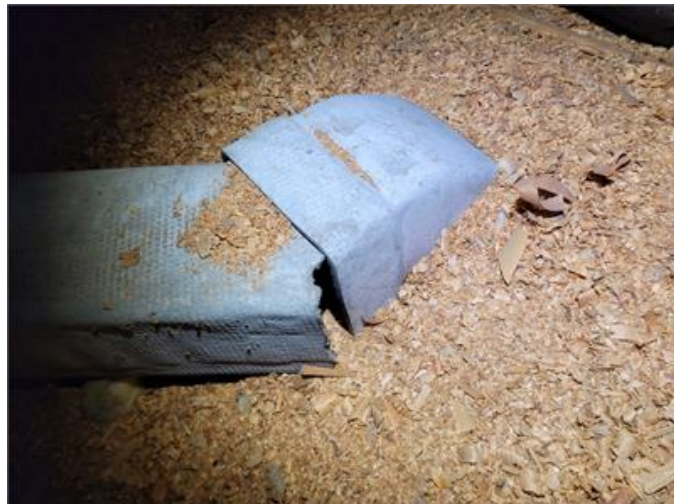
Ventkanal är otät

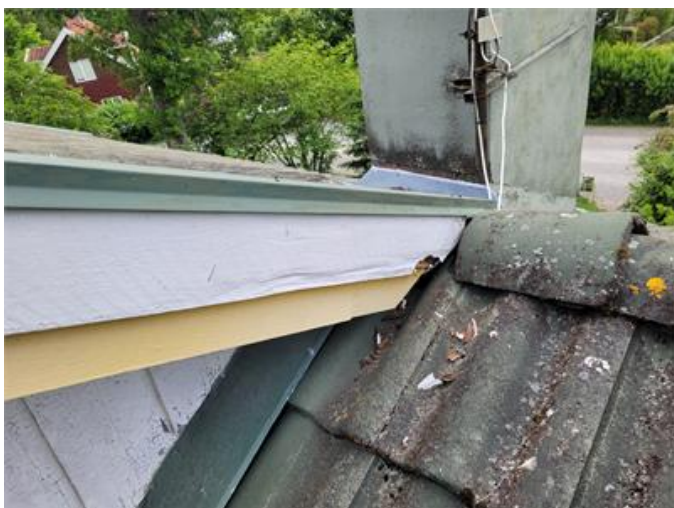
Rötskadad vindskiva
